Ochrona Zabytków 65/3-4 (258-259), 5-25

# Drewniany kościół pw. Świętych Apostołów Szymona i Judy Tadeusza w Kosieczynie – badania i prace konserwatorskie jednej z najstarszych drewnianych świątyń w Polsce

**Barbara Bielinis-Kopeć**

Wojewódzki Urząd Ochrony Zabytków w Zielonej Górze

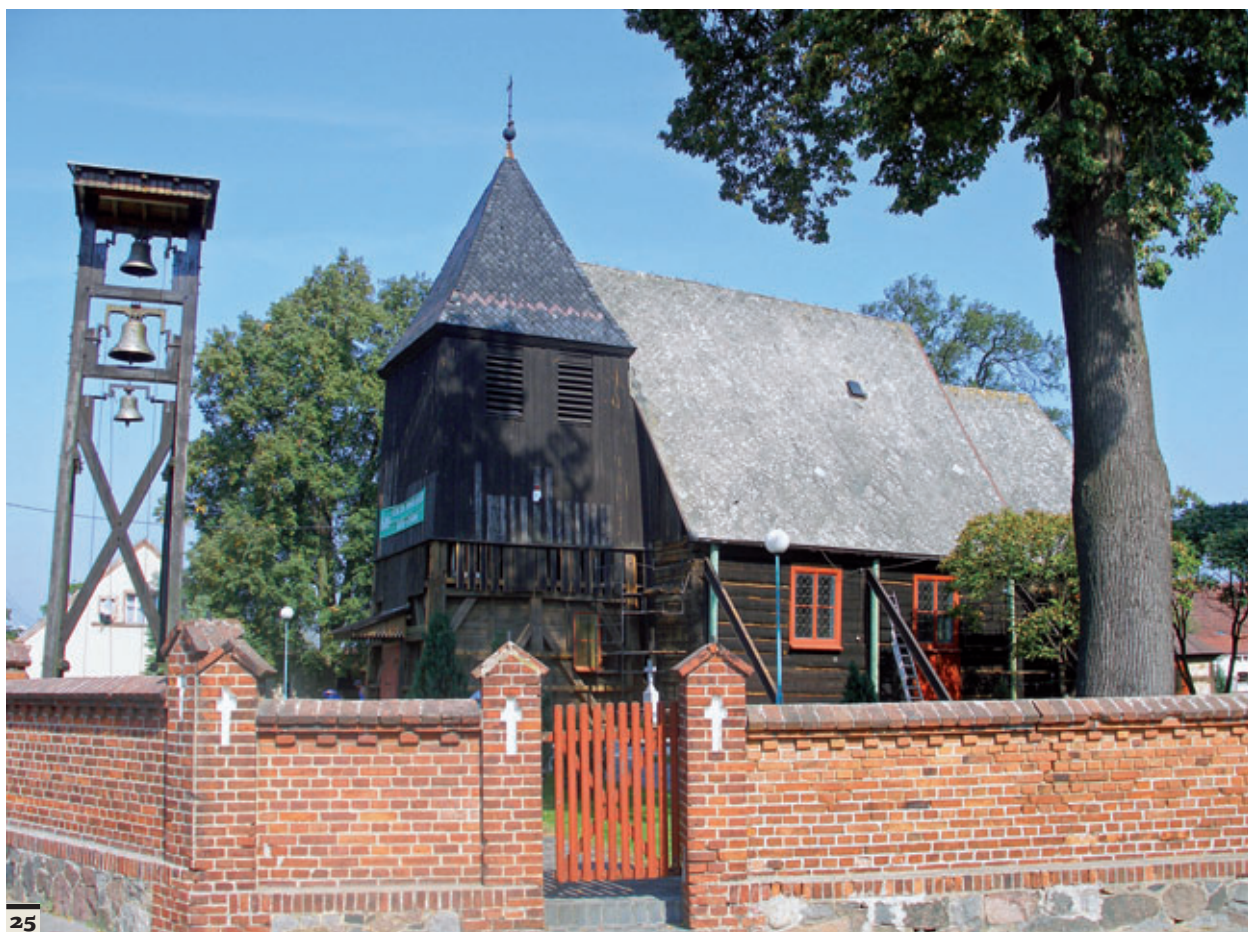
**25.** Kościół w trakcie remontu w 2006 r., widoczne podpory ściany południowej. Fot. B. Bieliniś-Kopeć

**25.** Church during renovation in 2006, visible supports of southern wall. Photo B. Bieliniś-Kopeć

W trakcie prowadzonego w 2006 roku remontu zmieniono zakres przyjętych wstępnie rozwiązań<sup>39</sup>, między innymi w zakresie stabilizacji konstrukcyjnej budowli, wprowadzając nowatorskie rozwiązanie, zaproponowane przez architekta Jacka Kozińskiego. Przyjmując, że o bezpieczeństwie konstrukcji ścian świątyni decyduje stan techniczny węglów, uznał on, że wszystkie połączenia pracują w tym wypadku prawidłowo, a jedynym miejscem, wymagającym wzmocnienia jest górna część węgła południowo-zachodniego, w związku z czym żadne inne nowe wzmocnienia ścian nie są potrzebne. Zaproponował system wzmocnień w oparciu o stalowe liny, które przeprowadzono ponad kolebą sklepienia, odcinając w ten sposób pionową siłę naporu konstrukcji więźby na ściany budowli<sup>40</sup> (il. 27). Pozwoliło to w konsekwencji na usunięcie szpecących zabytek wzmocnień i zabezpieczeń, co poprawiło jego estetykę. Niezwykłą zaletą przyjętego rozwiązania jest jego techniczna skuteczność, łatwość monitorowania, pełna odwracalność oraz, co najważniejsze, brak bezpośredniej ingerencji w zabytkową materię świątyni. Uznano również, że pomysł prostowania kościoła był z gruntu chybiomy, gdyż krzywizna jego ścian jest nie tylko efektem uszkodzeń konstrukcji<sup>41</sup>, ale również świadomym zabiegiem budowlanym, o którym zadecydowali wznośzący ją przed wiekami cieśle, co może stanowić interesujący przyczynek do dalszych badań zabytku.

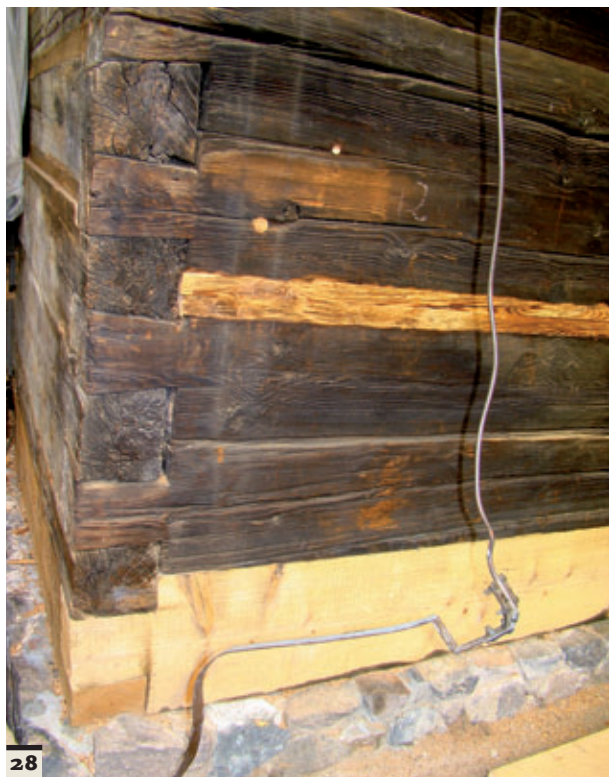
28

**28.** Repairs of stone foundations and execution of ground beam for walls, 2010. Photo B. Bielinis-Kopeć

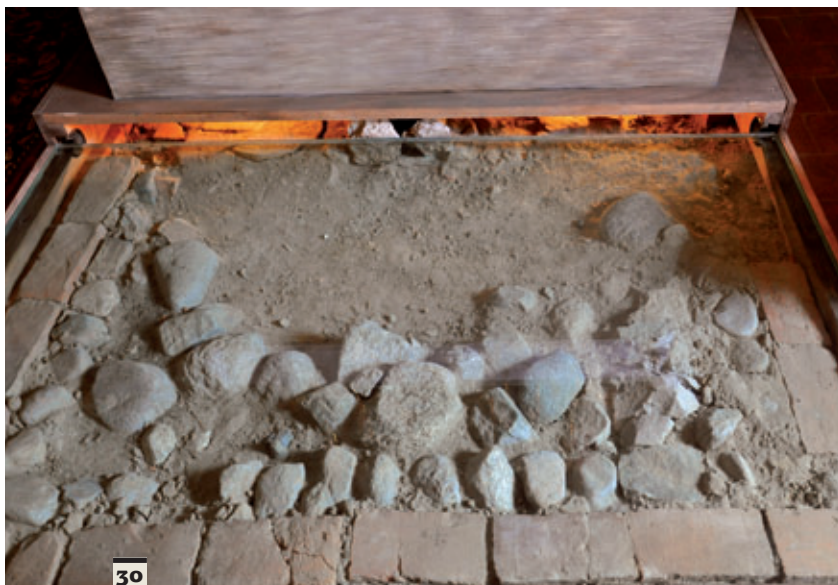
30

**30.** Foundations of former altar, exposed in chancel. Photo B. Bielinis-Kopeć

w trakcie badań archeologicznych podstawę ołtarza i pisyne, nakrywając je szybą i podświetlając (il. 30). Pozwoliło to na wiarygodną rekonstrukcję wnętrza prezbiterium, z przywróceniem pierwotnego poziomu posadzki i ustaleniem miejsca ołtarza głównego<sup>43</sup>.
