# Konserwacja zabytkowego spichlerza drewnianego w Niedzicy

Piotr  
STĘPIEŃ

*Jednym z obiektów zespołu zamkowego w Niedzicy (woj. nowosądeckie) jest spichlerz, pierwotnie należący do folwarku zamkowego. Jest to budynek z murowaną kondygnacją piwniczną i dwukondygnacyjną częścią drewnianą, o konstrukcji zrębowej, nakrytą krokwiowo-jętkową więźbą z pokryciem gontowym. Można datować go na koniec XVIII wieku (jest widoczny na rysunkach z początku XIX wieku), choć był zapewne przebudowywany w XIX wieku.*

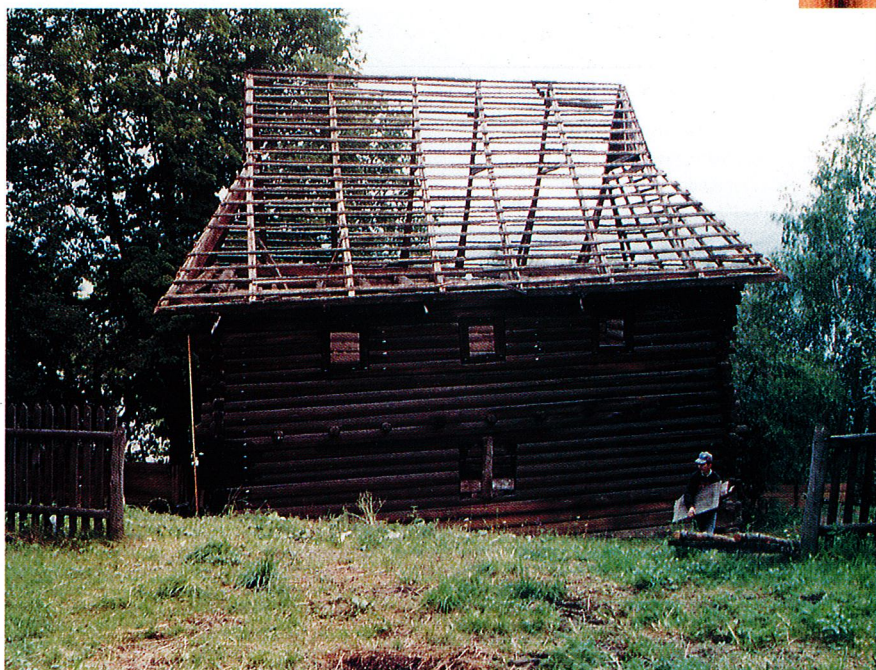
*Niedzicki spichlerz w trakcie demontażu, po zdjęciu zużytego pokrycia gontowego. Widoczne wtórnie wycięte, dodatkowe okna na piętrze, niezgodne z układem historycznym.*

Ponowny montaż konstrukcji drewnianej wymagał dużej precyzji, pomimo prostych połączeń zrębu „na obłap”. Przy montażu uzupełniono belki w miejscach wtórnie wyciętych okien, przywracając pierwotny układ<sup>3)</sup>. Dla zachowania starej podłogi przyziemia, spękanej wskutek deformacji, wykonano jej zdublowanie, tj. „ślepa”, konstrukcyjną podłogę, na którą nałożono stare deski, mocowane kołkami. Inny problem musiano rozwiązać w stropach nad przyziemem i piętrem: oprócz ugięcia obliczenia statyczne wykazały, że nośność belek nie odpowiada współczesnej normie bezpieczeństwa. Zmiana przekroju przez wymianę belek lub wprowadzenie pośrednich podpór była nie do przyjęcia – naruszałaby autentyzm obiektu. Jak wspomniano, charakterystyczną cechą spichlerzy są duże pomieszczenia bez podziałów wewnętrznych. Dlatego w odniesieniu do tego elementu zastosowano nietypowe rozwiązanie z użyciem nowoczesnej technologii: stare belki wzmocniono elementami stalowymi, ukrytymi pomiędzy deskami powały i podłogi (zob. fotografia); przestrzeń między nimi wykorzystano dla wypełnienia przeciwogniowego z płyt gipsowych oraz (na górnym stropie) izolacji termicznej z wełny mineralnej. Belki stalowe, mocowane w pewnych odstępach do belek drewnianych, wzmacniają ich nośność do wymaganej ze względów użytkowych. Wzmocnienia te można łatwo zdemontować lub wymienić, zachowana więc została zasada odwracalności<sup>4)</sup>.

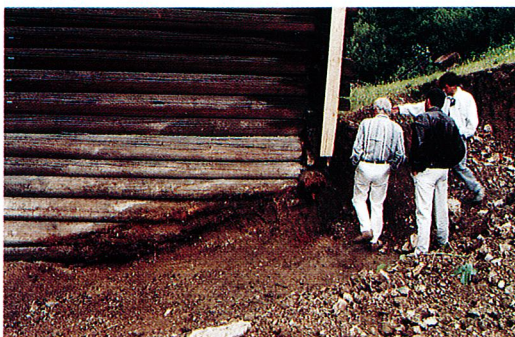
*Calkowite przegnicie belek zrębu w narożniku południowo-zachodnim uniemożliwiło podniesienie budynku w całości i zmusiło do demontażu.*

*Na zdjęciu stan po odkopaniu narożnika, w początkowej fazie prac.*

W odróżnieniu od dobrze zachowanej formy obiektu, pod względem technicznym jego stan był na początku 1996 roku zły. Spichlerz usytuowany jest na zboczu: na skutek napływu wody opadowej i naniesienia gruntu belki zrębu w narożniku południowo-zachodnim przegniły. Rozsypała się również podmurówka pod tymi belkami, na skutek czego narożnik osunął się o 40 cm. W budynku murowanym spowodowałoby to zniszczenie całej konstrukcji; natomiast drewniana konstrukcja zrębowa potrafi przenieść takie odkształcenia. Osunięcie zrębu spowodowało jednak odkształcenie (wybrzuszenie) podłogi przyziemia, opartej częściowo na ścianie dzielącej piwnicę. Strop nad przyziemiem był z kolei ugięty. Dalszy postęp odkształceń groził zniszczeniem obiektu. Stwierdzono również objawy działania szkodników drewna.

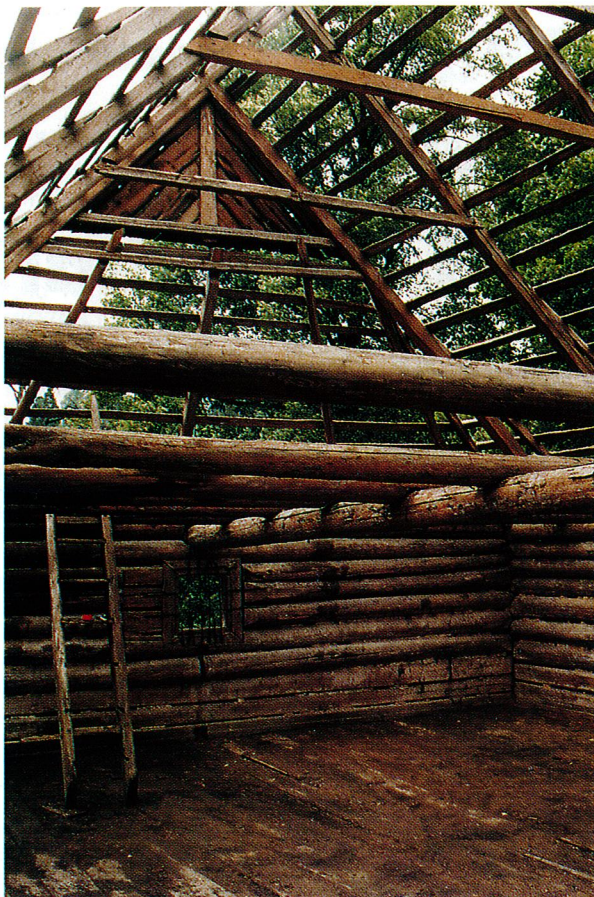
Konstrukcja dachu i piętra w trakcie demontażu: widoczne piękno układu konstrukcyjnego i bardzo „oszczędne” przekroje elementów, które stanowiły problem dla konserwatorów.

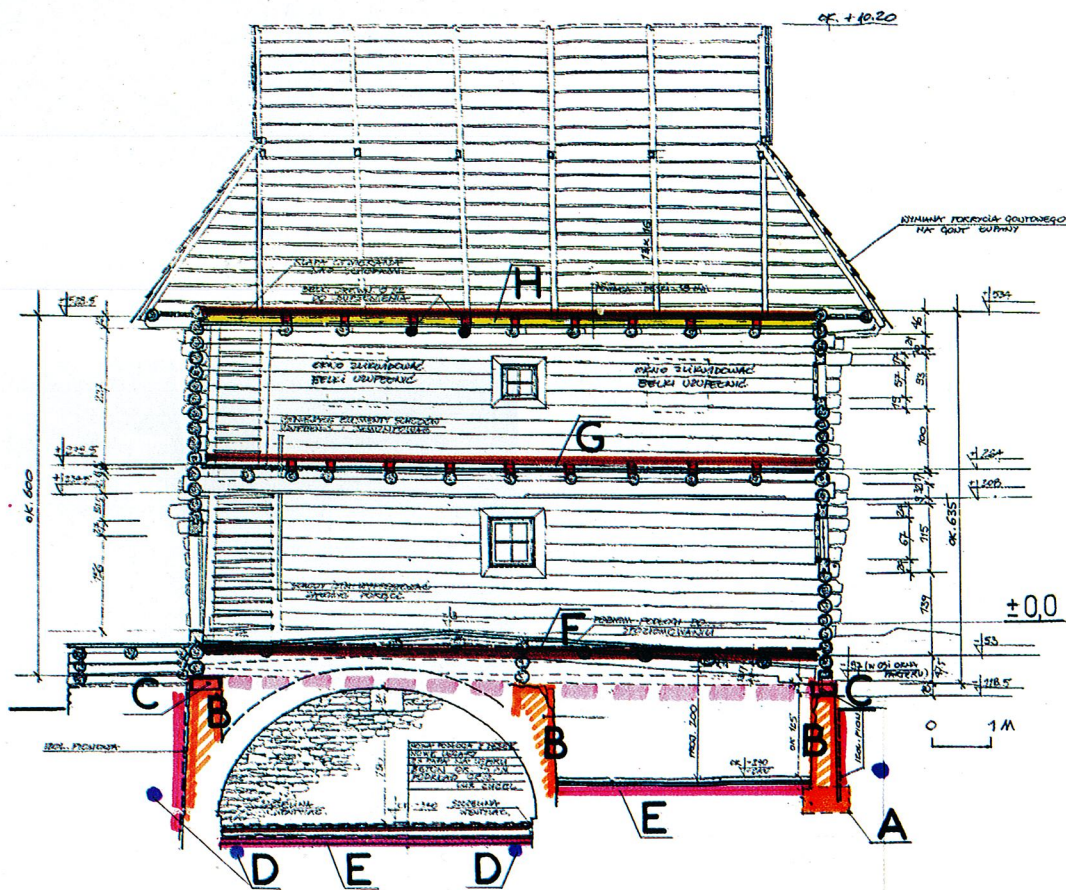
Przekrój podłużny przez spichlerz z zaznaczeniem wprowadzonych w trakcie prac konserwatorskich podstawowych elementów wzmacniających i zabezpieczających:  
A - betonowe fundamenty ściany zach. i pd.;  
B - rekonstrukcję zdestruowanych ścian piwnic, wykonane w wątku kamiennym;  
C - wieniec żelbetowy na koronie murów piwnic;  
D - drenaż gruntowy z rur plastikowych;  
E - izolacje, rekonstrukcja podłogi i nowa posadzka w piwnicach;  
F - „ślepa podłoga” pod podłogą kółkową, autentyczną, w przyziemiu (zdublowanie dla zabezpieczenia konstrukcyjnego);  
G - wzmocnienie belek nad przyziemiem belkami stalowymi, wypełnienie p.ogniowe z płyt gipsowych, nowa (dodatkowa) podłoga;  
H - wzmocnienie belek nad piętrem belkami stalowymi, wypełnienie p.ogniowe z płyt gipsowych i ocieplenie wełną szklaną, nowa (dodatkowa) podłoga.

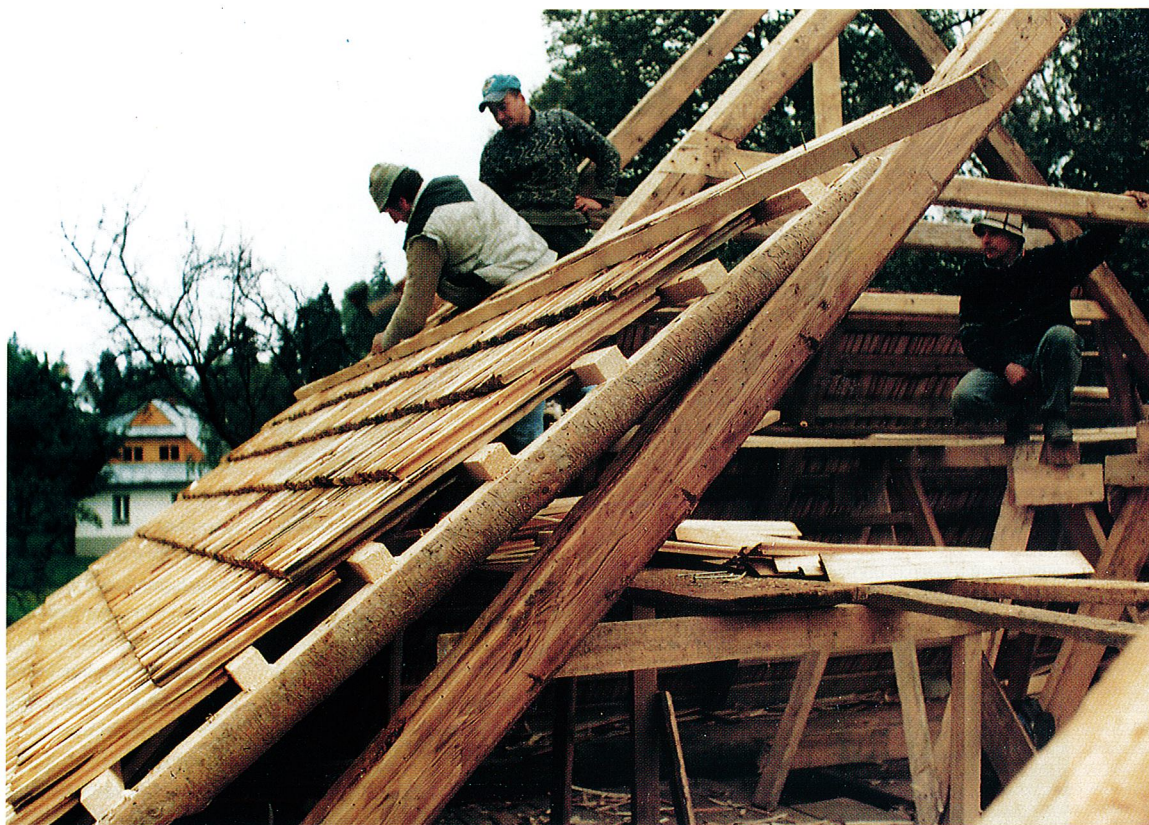
Po ponownym  
zmontowaniu konstrukcji  
pierwszym zabiegiem  
było wykonanie nowego  
pokrycia dachowego,  
chroniącego obiekt  
przed opadami.  
Ściśle powtórzono pierwotną  
technologię, tj. pokrycie  
z gontu lupanego na latach.

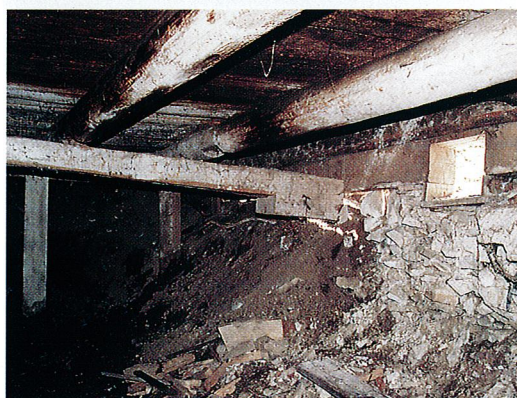
Zachodnia piwnica spichlerza przed pracami: zawalona podmurówka, opadnięty sosenób i przebarwienia drewna obrazują zagrożenie zabytku.

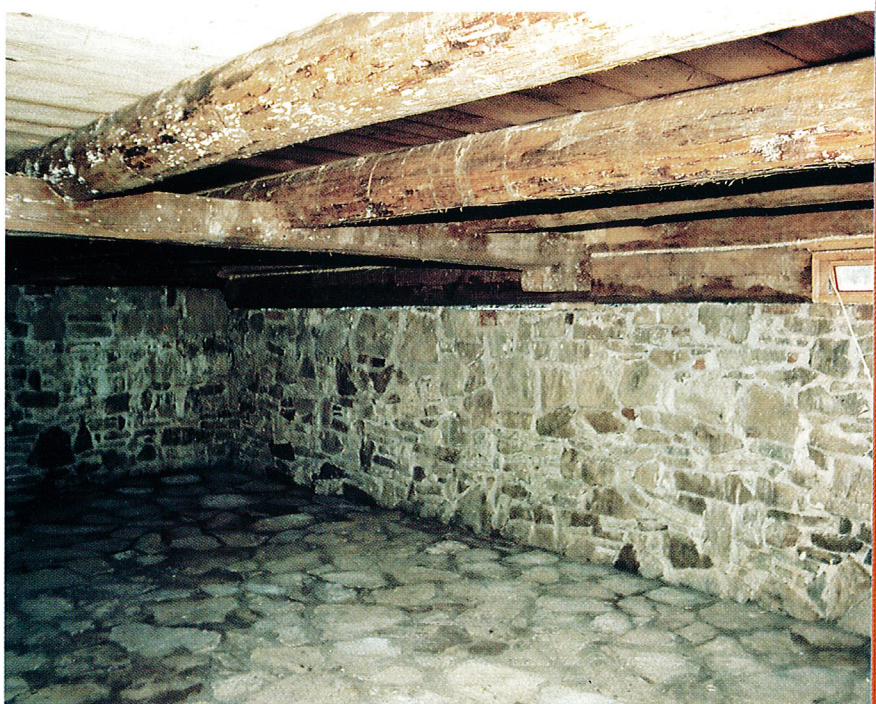
To samo wnętrze po konserwacji: w rekonstruowanych murach starannie powtórzono wążek z łamanego kamienia; w konstrukcji drewnianej udało się zachować większość autentycznych elementów. Nowa posadzka nawiązuje do charakteru obiektu.

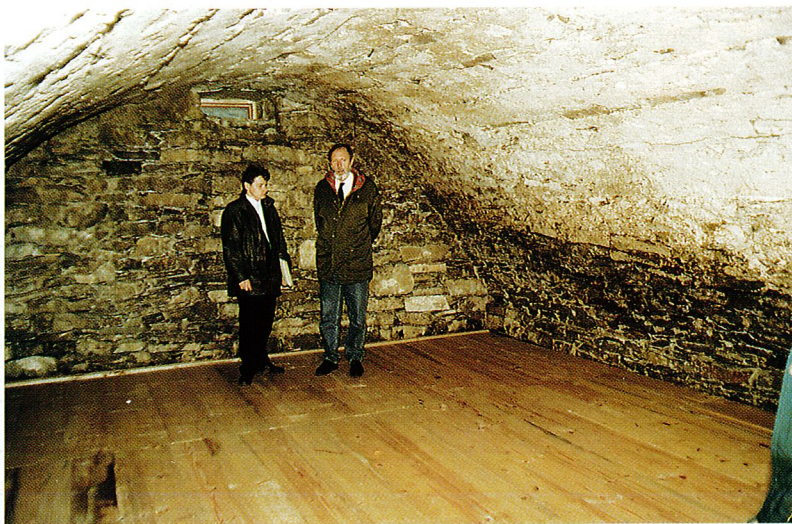
W piwnicy wschodniej dobrze zachowane sklepienie i ściany można było pozostawić bez interwencji konserwatorskiej; pod zrekonstruowaną na wzór pierwotnej podłogą wykonano drenaż z perforowanych rur plastikowych. Na zdjęciu piwnica po konserwacji.

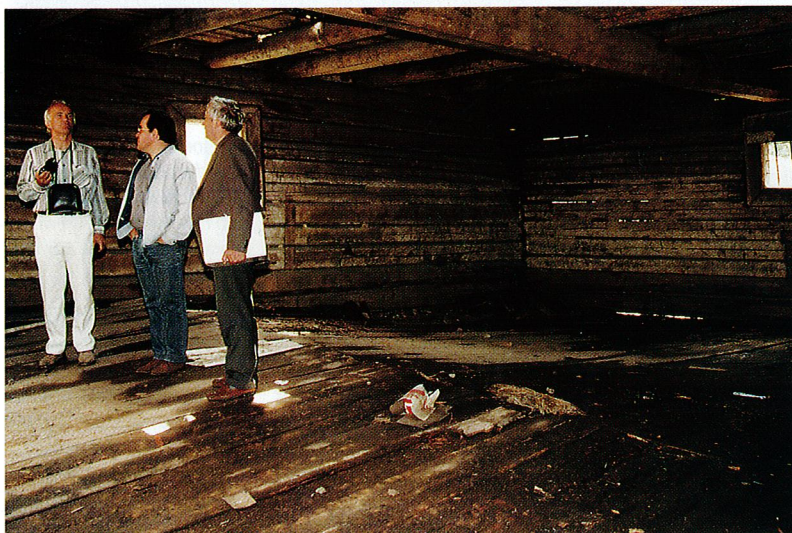
Wnętrze przyziemia przed konserwacją: wyrzuszona podłoga uniemożliwiała praktyczne użytkowanie.

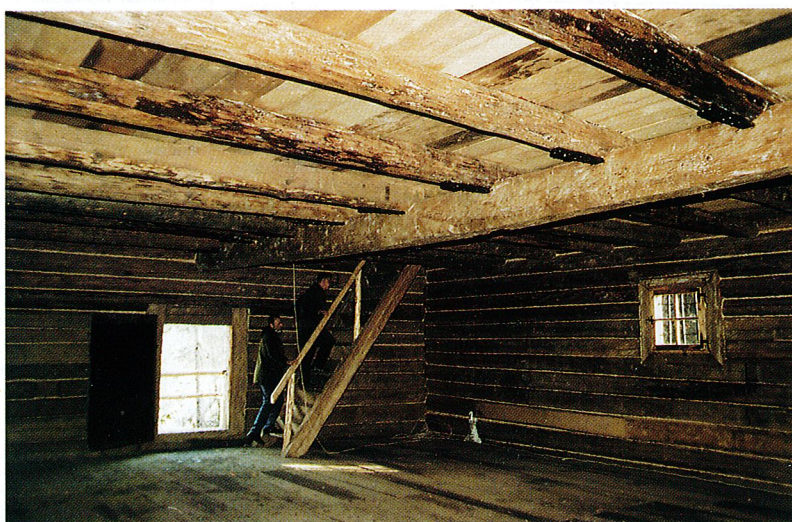
To samo wnętrze przyziemia po pracach konserwatorskich. Końcówki stalowych elementów wzmacniających przy sosenie są mało zauważalne (celowo nie maskowano ich drewnem), a formę nowych skrzydeł okiennych dostosowano do charakteru spichlerza.

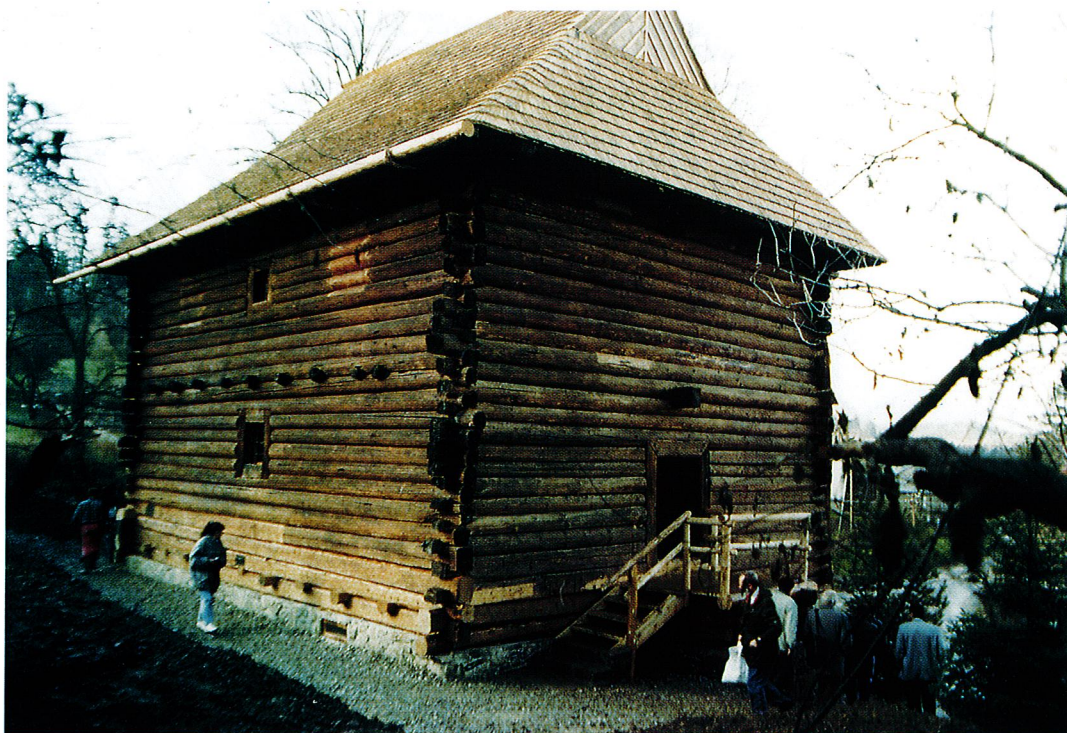
*Spichlerz po konserwacji; wokół budynku widoczna opaska żwirowa, chroniąca przed zaleganiem wody przy ścianach. Drewniana rynna („dłubanka”) odprowadza wodę z połaci dachowej.*

Istotnym elementem prac była korekta ukształtowania terenu wokół budynku, z usunięciem wtórnych nasypów (które, jak opisano, przyczyniły się do zniszczeń), wyprofilowaniem spadków od budynku i wprowadzeniem opaski żwirowej, zapobiegającej gromadzeniu się wody przy ścianach. Wykonano również ogrodzenie wokół obiektu, o tradycyjnej formie drewnianego płotu z żerdzi. Przy ogrodzeniu ustawiony zostanie zabytkowy krucyfiks drewniany, pochodzący ze wsi Niedzica.

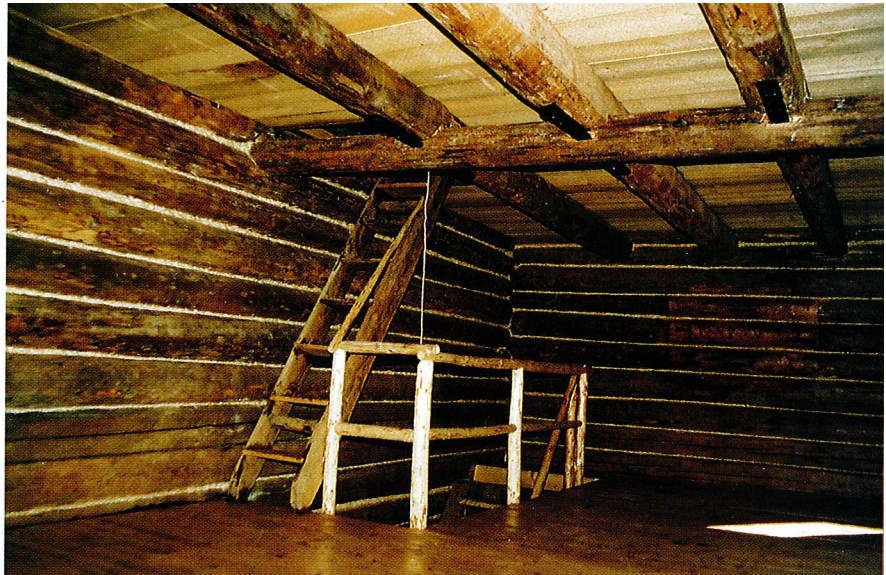
*Wnętrze na piętrze po konserwacji. Uzupełnienia belek w miejscach wtórnie wyciętych okien przyciemniono, aby nie kontrastowały z całością zrębu. Niezbędne nowe elementy, np. balustrady, dzięki tradycyjnej obróbce drewna dobrze harmonizują z zabytkowym obiektem.*

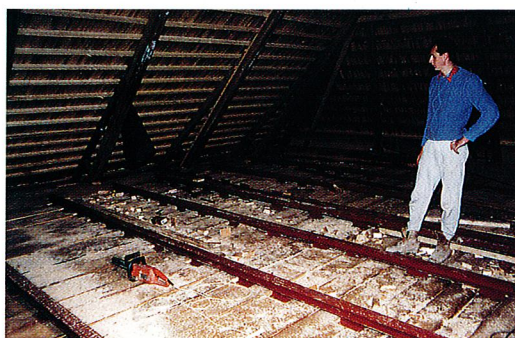
*Stalowa konstrukcja wzmacniająca strop (w trakcie realizacji, przed założeniem wypełnienia i podłogi).*

4) Wzmocnienia stalowe konstrukcji drewnianych należy stosować z dużą ostrożnością z uwagi na odmienny współczynnik rozszerzalności termicznej i inne cechy. Niebezpiecznym miejscem jest punkt oparcia elementów stalowych na drewnianych. W omawianym rozwiązaniu belki stalowe przejmują część naprężeń belki drewnianej, natomiast nie opierają się na zrębie. Szczegółowa analiza wykazała, że w przedmiotowym obiekcie jest to rozwiązanie optymalne. Należy je jednak traktować jako rozwiązanie jednostkowe, a nie standardowe.
