**Sprawozdanie z badań dendrochronologicznych  
zabytkowych kościołów w województwie śląskim  
przeprowadzonych w 2008 roku**

**Wiadomości konserwatorskich województwa śląskiego, t. 1**

W 2008 roku na zlecenie Śląskiego Wojewódzkiego Konserwatora Zabytków w Katowicach przeprowadzono badania dendrochronologiczne siedmiu zabytkowych kościołów województwa śląskiego w powiatach: gliwickim (5), wodzisławskim (1), tarnogórskim (1). Dodatkowo jeden kościół w powiecie lublinieckim został przebadany na zlecenie prywatnej firmy konserwatorskiej, ze środków Śląskiego Wojewódzkiego Konserwatora Zabytków. W grupie badanych zabytków architektury sakralnej znalazły się budowle drewniane, drewniano-murowane i murowane. Badania dendrochronologiczne wykonano w związku z prowadzonymi bądź planowanymi pracami remontowo-konserwatorskimi. Zakres badań wynikał z potrzeb konserwatorskich oraz możliwości dostępu do zabytkowych konstrukcji drewnianych.

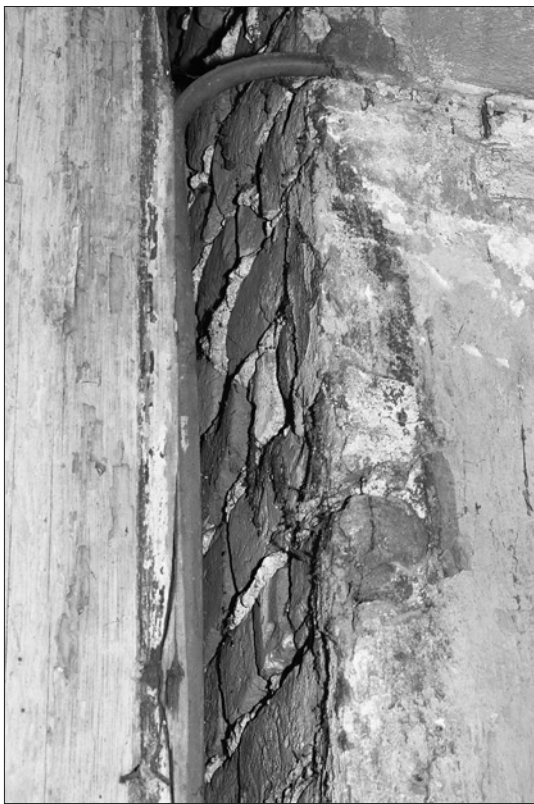
Il. 1. Gliwice-Ostropa, dawny kościół parafialny pw. św. Jerzego, styk murowanej ściany tęczowej prezbiterium ze wschodnią ścianą drewnianej nawy po stronie północnej. Widoczny brak opracowania lica muru prezbiterium, świadczący o jednoczesnej budowie prezbiterium i nawy. Fot. A. Konieczny 2008

Obserwacje poczynione na styku drewnianej nawy z murowanym prezbiterium pozwalają stwierdzić, że obie części kościoła zrealizowano równocześnie, ale co najmniej w trzech fazach budowlanych. W pierwszej fazie powstały mury prezbiterium do wysokości ok. 210 cm. Następnie, w oddaleniu o ok. 10 cm od ściany zachodniej prezbiterium, wybudowano drewnianą nawę. W kolejnej fazie – przy istniejącej już nawie – wzniesiono mury prezbiterium górnej partii. Za takim przebiegiem procesu budowlanego przemawiają ślady na ścianie tęczowej, widoczne w szczelinie między drewnianą ścianą nawy a ścianą prezbiterium. Lico zachodnie ceglanej ściany prezbiterium jest do wysokości ok. 210 cm otynkowane, wyżej zaś pozostawione w stanie surowym. Mur górnej partii nie jest spoinowany, a wyciśnięta spomiędzy cegieł zaprawa nie została nawet z grubsza zebrana (Il. 1). Takie niedbałe potraktowanie lica można jedynie wytłumaczyć murowaniem górnej partii ściany tęczowej od strony prezbiterium przy braku dostępu od strony nawy.

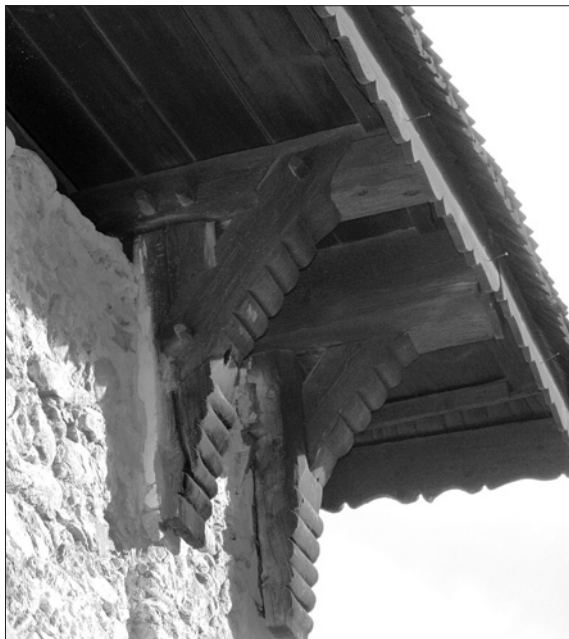
Il. 2. Sądów, kościół parafialny pw. św. Józefa. Wolno stojąca dzwonnica. Elewacja wschodnia z dekoracyjnymi zaczepami dopasowanymi do grubości muru dolnej kondygnacji. Fot. A. Konieczny 2008

czowane zaczepy (Il. 2) pod gontowym zadaszeniem otrzymały już mocowania wymierzone na grubość tych murów. Można więc przyjąć, że dzwonnica powstała w trakcie jednej fazy w latach 1671–1672, w formie drewniano-murowanej, i w takiej dotrwała do naszych czasów. Podczas badań nie natrafiono na żadne starsze elementy, które mogłyby pochodzić z wcześniejszej konstrukcji. Wobec tego rodzi się pytanie, gdzie znajdowała się i jaką formę miała gotycka dzwonnica<sup>19</sup>. Być może, pozostałości po drewnianej wieży należałoby szukać na zachodniej elewacji nawy. Badania takie nie byłyby łatwe, gdyż ewentualne ślady mo-

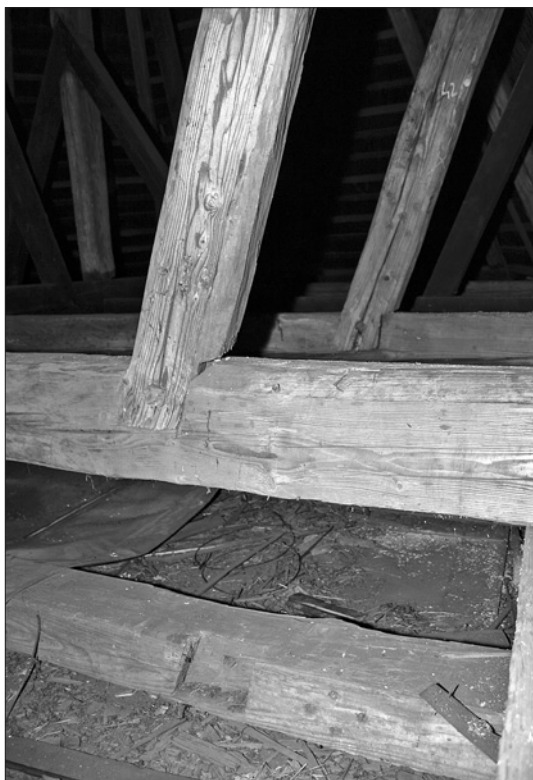
Il. 4. Sieroty, kościół parafialny pw. Wszystkich Świętych. Więźba dachowa nad prezbiterium. IV od zachodu wiąz, strona południowa w widoku od zachodu. Dołem widoczna oryginalna belka wiązarowa z 1427 r. (ze znakiem montażowym), górą wtórna belka z czasu podwyższenia więźby w 1544 r., połączona z oryginalnym mieczem stropowym. Fot. A. Konieczny 2008

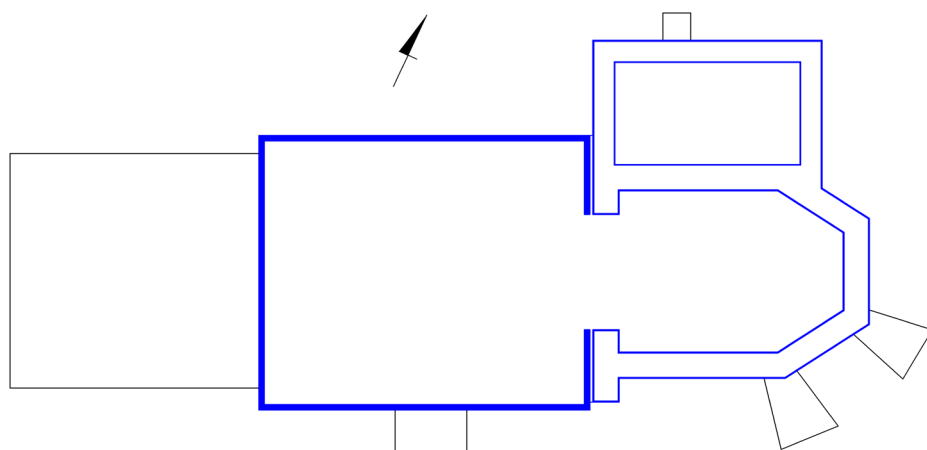
Il. 6. Gliwice-Ostropa, dawny kościół parafialny pw. św. Jerzego. Fazy budowy ustalone na podstawie badań dendrochronologicznych. Oprac. A. Konieczny

Analiza dendrochronologiczna wykazała, że w ścianach nawy występuje drewno jodłowe, pozyskane podczas jednej kampanii, późną jesienią 1664 roku lub zimą na przełomie lat 1664 i 1665 (Il. 6). Do prac budowlanych przystąpiono więc najwcześniej na wiosnę 1665 roku<sup>4</sup>. Ustalenie to przyniosło wynik zbliżony z datą „1667”, umieszczoną w nadprożu portalu, oraz rokiem „1670” – na chorągiewce wietrznej<sup>5</sup>. Drugą datę można odnieść do zakończenia budowy lub/i konsekracji kościoła. Podawany przez niektórych badaczy czas powstania świątyni ok. 1640 roku nie został potwierdzony.

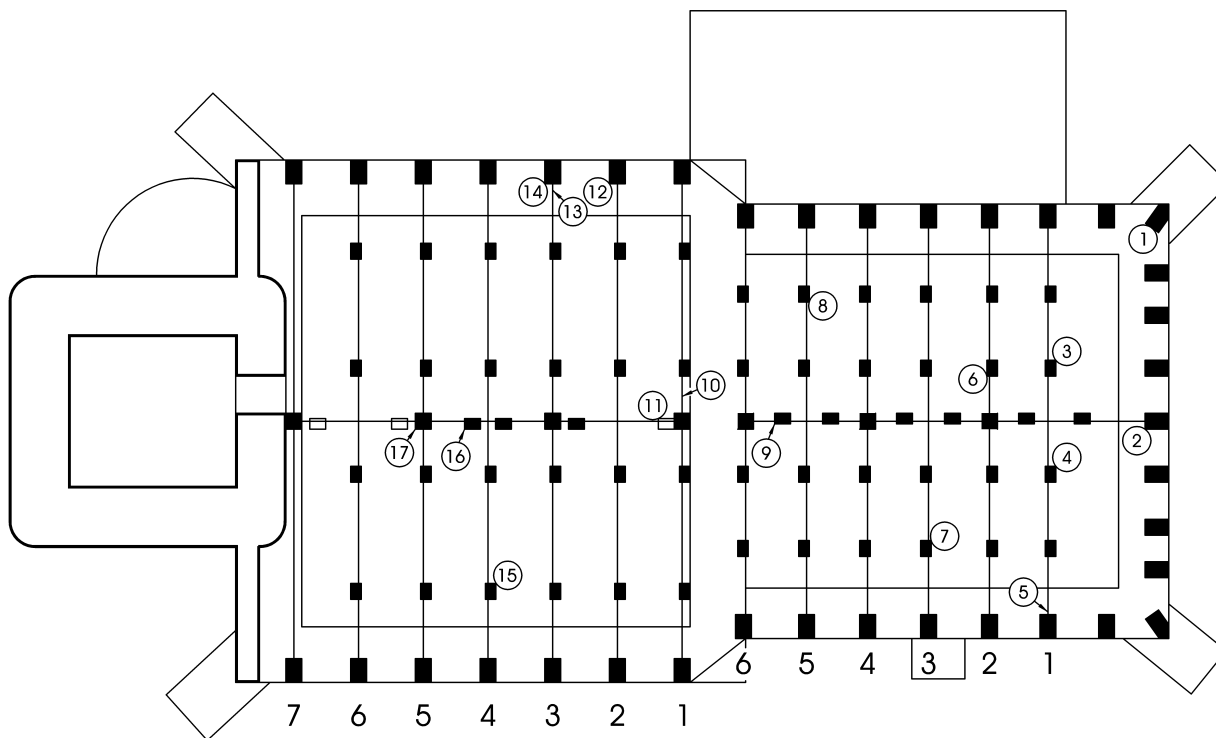
Il. 7. Karchowice, kościół parafialny pw. św. Katarzyny Aleksandryjskiej. Schemat więźb dachowych z miejscami pobrania próbek drewna do badań dendrochronologicznych. Oprac. A. Konieczny

Do analizy dendrochronologicznej z obu więźb pobrano łącznie 17 próbek drewna (Il. 7), z tego 14 próbek drewna jodłowego, 2 świerkowego i 1 sosnowego. Sukcesem zakończyło się datowanie 12 próbek jodłowych. Z badań wynika, że materiał na więźbę nad prezbiterium pozyskano podczas jednego wyrębu, na jesieni 1420 roku lub zimą na przełomie lat 1420 i 1421 (Il. 8). Zatem prace ciesielskie mogły się rozpocząć najwcześniej na wiosnę 1421 roku. Natomiast jodły na więźbę nad nawą ścięto wczesną wiosną 1426 roku. Założenie tej konstrukcji mogło zostać zrealizowane jeszcze w tym samym roku.

Drewno użyte do budowy obu więźb jest stosunkowo niskiej jakości. Pochodzi z młodych drzew (dwudziesto- do pięćdziesięciokilkuletnich). Elementy mają niewielkie przekroje, z czego należy wnioskować, że konstrukcje dachowe kościoła w Karchowicach pierwotnie nie były przeznaczone do ciężkiego pokrycia ceramicznego, lecz do krycia gontem.

Przekształceniu bądź całkowitej wymianie uległ przylegający do wieży skrajny zachodni wiązar nawy. Również krokwie narożne i kolankowe wschodniej połaci więźby nad prezbiterium pochodzą z czasów remontów kościoła. Elementy wtórne, pochodzące z napraw, wykonane z drewna sosnowego i świerkowego, pozostały niedatowane.

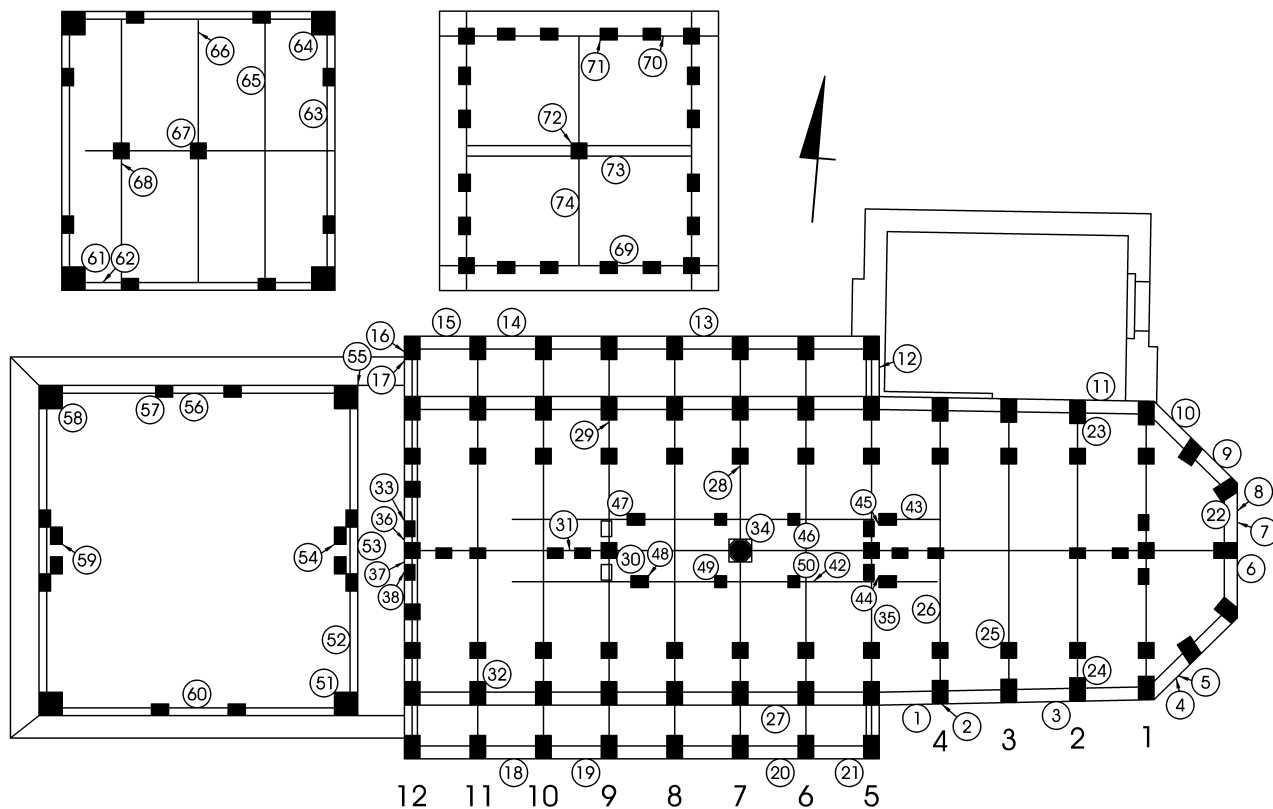
Il. 9. Łaziska, kościół parafialny pw. Wszystkich Świętych. Miejsca pobrania próbek drewna do badań dendrochronologicznych.  
Oprac. A. Konieczny

Do analizy dendrochronologicznej pobrano łącznie 76 próbek drewna (Il. 9), w tym 48 próbek drewna jodłowego, 17 dębowego i 11 świerkowego. Sukcesem zakończyło się datowanie 41 próbek. Próbki pobrane ze zrębu ścian i elementów więźby dachowej, wykonanych z drewna jodłowego, pozwoliły na jednoznaczne ustalenie daty ścinki drzew. Okazało się, że prawie cały materiał

budowlany pozyskano w sezonie jesienno-zimowym pod koniec 1466 roku lub na początku 1467 roku, a tylko pojedyncze elementy wykonane zostały z drewna pochodzącego z wyrębu wiosennego 1467 roku. Można więc przyjąć – przy założeniu, że materiał nie był dłuższy czas składowany – że budowę całego kościoła, z wyjątkiem wieży, zrealizowano w 1467 roku (Il. 10). Badanie dendrochronologiczne oryginalnych gontów, zachowanych do naszych czasów na połaci zachodniej dachu nawy, zasłoniętej później dostawioną wieżą, wykazało, że wykonane zostały one z drewna jodłowego pozyskanego – podobnie jak reszta materiału – podczas ściniek jesienno-zimowej 1466/67 i wiosennej 1467 roku (gonty miały resztki kory, co umożliwiło ich precyzyjne datowanie). Wartości korelacji próbek z gontów z próbkami z innych elementów konstrukcji kościoła są bardzo wysokie, co oznacza, że drewno pochodziło z tych samych kompleksów leśnych. Ze słupa środkowego we wnętrzu nawy kościoła pobrano jedną próbkę (pr. 34). Wprawdzie ostatni słoń datowany jest na 1435 rok, jednak próbce brakuje dużej liczby pierścieni przyrostu (słup obrobiony do ostrych krawędzi nie ma oflisu). Wysoka wartość korelacji z pozostałym materiałem z lat 1466–1467 pozwala sądzić, że drzewo jodłowe, z którego wyciosano słup, również ścięto podczas tej samej kampanii.

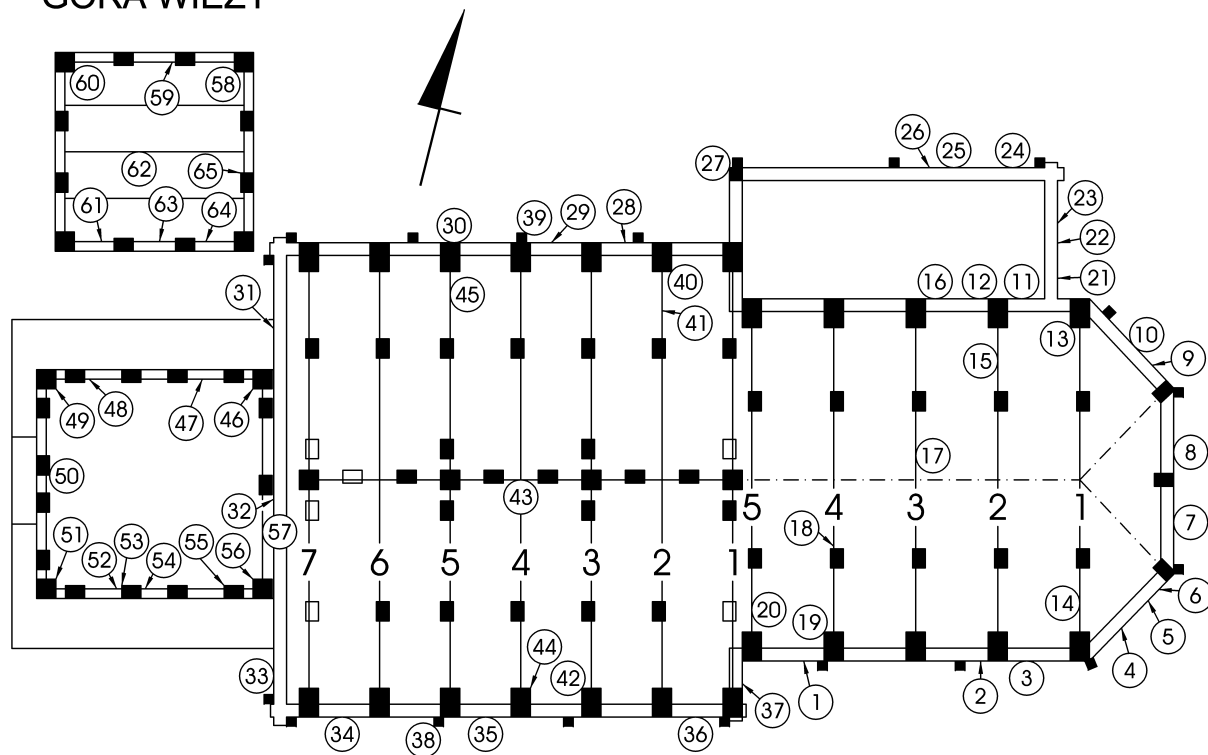
Il. 17. Zacharzowice, kościół filialny pw. św. Wawrzyńca. Miejsca pobrania próbek drewna do badań dendrochronologicznych.  
Oprac. A. Konieczny

Do badań dendrochronologicznych pobrano łącznie 67 próbek drewna (Il. 17), z tego 22 próbki drewna jodłowego, 20 świerkowego, 19 dębowego i 6 sosnowego. Sukcesem zakończyło się datowanie 26 próbek. Analiza próbek wykazała, że poszczególne części kościoła wykonane zostały z różnorodnego materiału. Prezbiterium i nawa wzniesione zostały z drewna jodłowego i świerkowego na podwalinie dębowej, zakrystia ze świerkowego na podwalinie dębowej, wieża – z drewna dębowego (dwie dolne kondygnacje), jodłowego (trzecia kondygnacja) i sosnowego (dach). Więźba nad prezbiterium, o prostej konstrukcji krokwiowo-jętkowej z jedną jętką, skośnymi mieczami stopowymi, 5-wiązarowa, zbudowana z drewna sosnowego (belki wiązarowe), świerkowego i jodłowego. Najbardziej jednorodna pod względem użytego materiału jest więźba nad nawą, wykonana jedynie z drewna jodłowego. Jest to konstrukcja storczykowa dwujętkowa, z parą zastrzałów „V” i na przemian ustawionymi wiązarami pełnymi (ze słupami) i pustymi. Słupy wiązarów pełnych stoją na nadciągu (podwalinie), z którym związane są mieczami stopowymi.

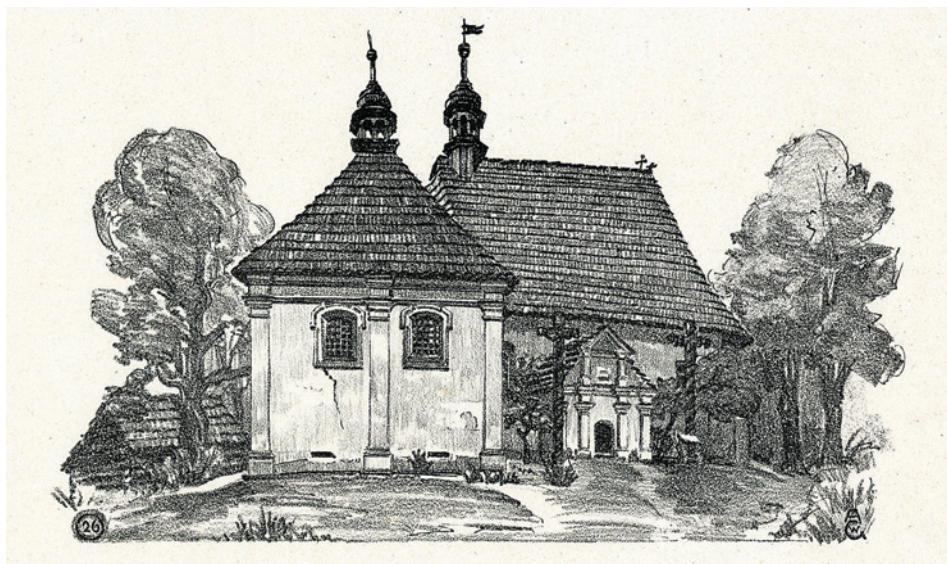
największego narażenia na parcie wiatru, co jest sprzeczne z logiką budowlaną) można założyć, że więzar ten powstał później, zastępując wcześniejsze ukształtowanie partii zachodniej. Możliwe, że pierwotnie od zachodu nie było pionowego szczytu, tylko lekko nachylona połać dachowa. Rozwiązanie takie powszechnie stosowano w niewielkich świątyniach bezwieżowych, a przykładami z Górnego Śląska są kościoły w Księżym Lesie i Poniszowicach<sup>15</sup>. To przypuszczenie potwierdza litografia Wiktora Gosienieckiego z 1925 roku, przedstawiająca kościół od strony północnej z mocno pochyloną zachodnią połącią dachu nawy (Il. 21)<sup>16</sup>.

Il. 21. Sadów, kościół parafialny. pw. św. Józefa. Elewacja północna z kaplicą św. Jadwigi. Litografia Wiktora Gosienieckiego z 1925 r. Źródło: W. Gosieniecki, „Zabytki sztuki rodzimej Polski Zachodniej”, z. 3, *Województwo Śląskie*, Poznań 1925, tabl. 26. Skanu grafiki użył Antykwariat POLIART Beata Kalke, Koty
