PROJEKT NAPRAWY USZKODZONEJ WIĘŻBY DACHOWEJ NA KOŚCIELE PARAFIALNYM W WARSZAWICACH (WOJ. MAZOWIECKIE)

Obiekt: więźba dachowa na kościele parafialnym z XVIII w., pw. św. Jana Chrzciciela w Warszawicach, województwo mazowieckie. Kościół wpisany do rejestru zabytków.

Autorzy projektu naprawy: dr inż. arch. Jacek Koziński, mgr inż. arch. Dominik Mączyński

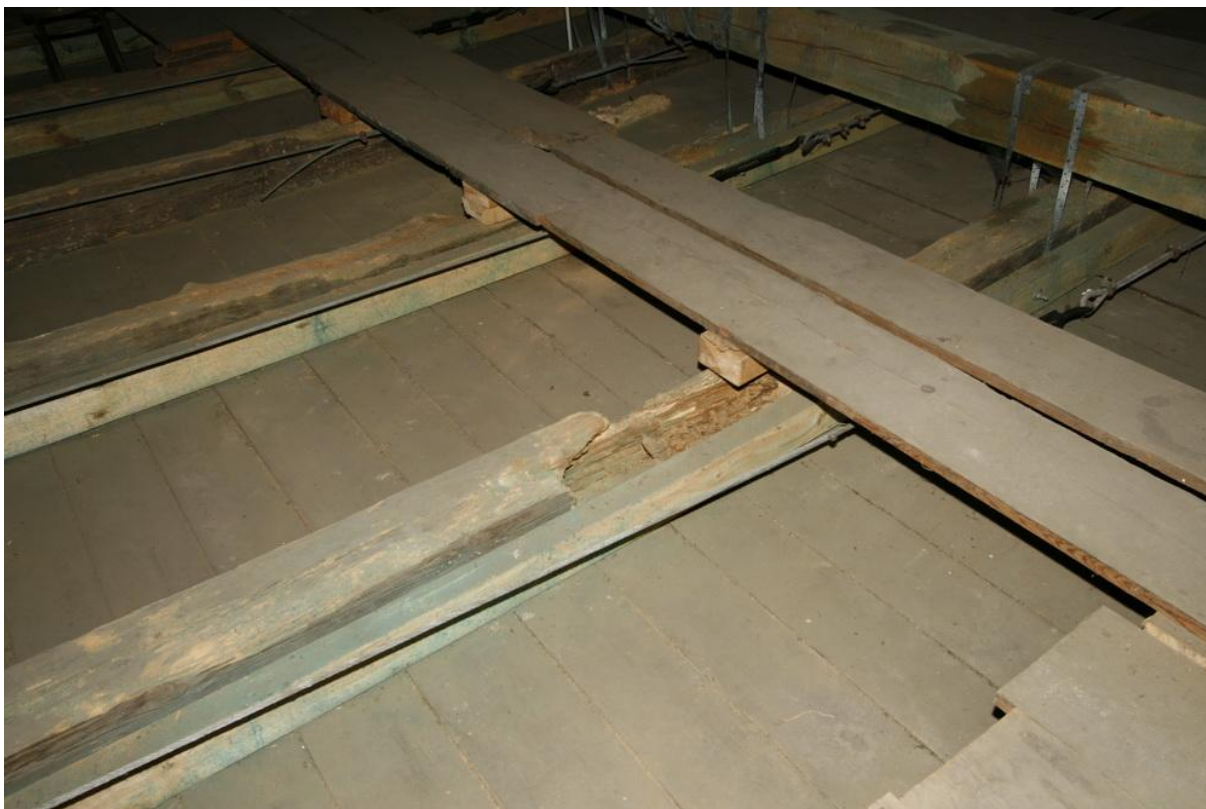
Więźba drewniana, krokwiowo – płatwiowa o dwóch ściankach stolcowych, wykonana z drewna sosnowego, ciosanego, połączona na kołki drewniane (dębowe). Zauważalne odkształcenia i przesunięcia konstrukcji więźby w kierunku podłużnym. Liczne uszkodzenia drewna w murlatach i belkach stropu, spowodowane żerem aktywnym owadów technicznych szkodników drewna oraz lokalnie rozwijającym się zagrzybieniem. Widoczne znaczne ugięcia belek stropowych i zniszczenia drewna dochodzące miejscowo do ca.60% przekroju elementów.(fot.1) Uszkodzone niektóre połączenia ciesielskie przy murlatach, jętkach, płatwiach i na złączach krokwi pod kalenicą.

fot.1 Uszkodzone belki wiązarowe (stropowe).

Do nowej płatwi stopowej na osi podłużnej kościoła podwieszono wszystkie belki stropowe za pomocą stalowego płaskownika KP2 i KP3. Uszkodzone w stopniu zagrażającym bezpieczeństwu konstrukcji belki stropowe wzmocniono nad nawą główną kościoła za pomocą ześrubowanych z nimi drewnianych nakładek wykonanych z impregnowanej kantówki sosnowej o wymiarach 70x160 mm. (fot.3)

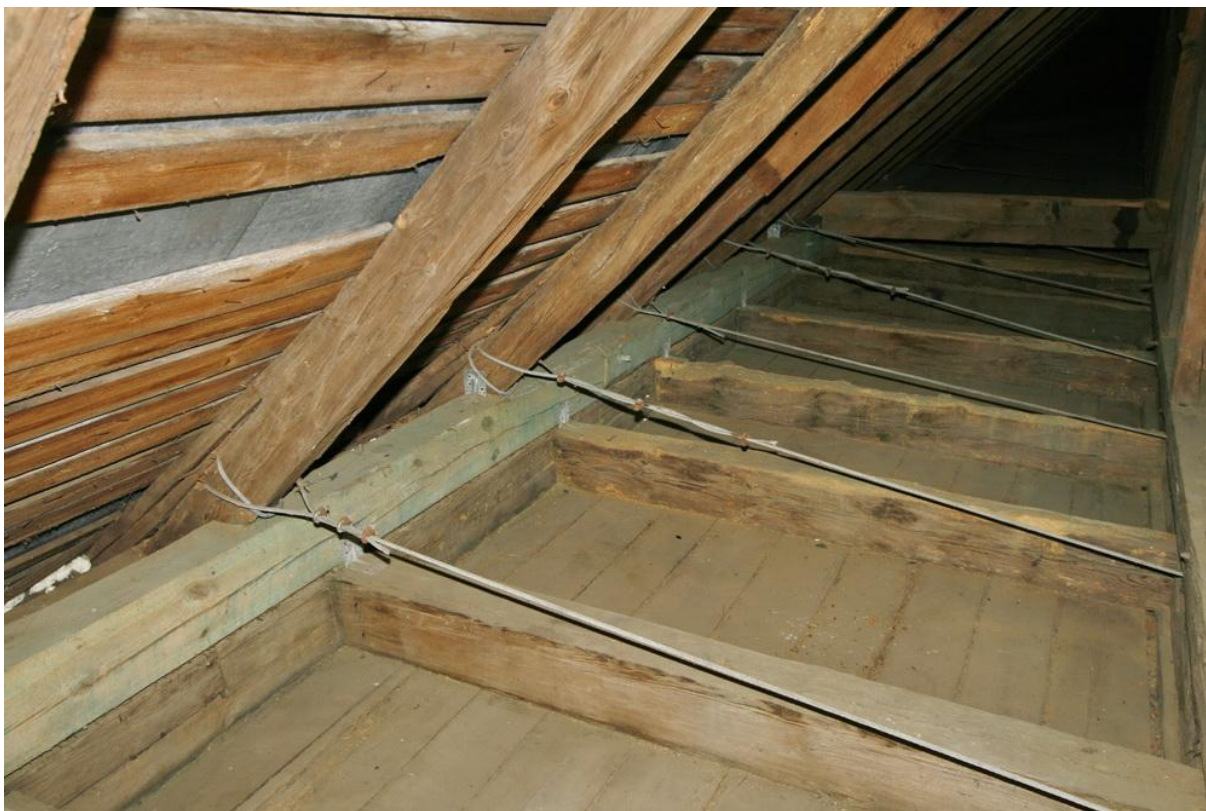
fot.2. Sposób opasania krokwi za pomocą lin stalowych.

Krokwie w więzarach nr 2, 4, 6, 7, 8, 9, 10, 11, 12, 13, 14, 16, 18, 20 powiązano w dolnych partiach linami stalowymi Ø 12 mm wyposażonymi w śruby rzymskie. Liny spięto i napięto w taki sposób, aby przejęły siły rozporu krokwi. W miejscach w których opasano krokwie liną, wykonano w drewnie małe rowki w celu zablokowania liny (fot.2)

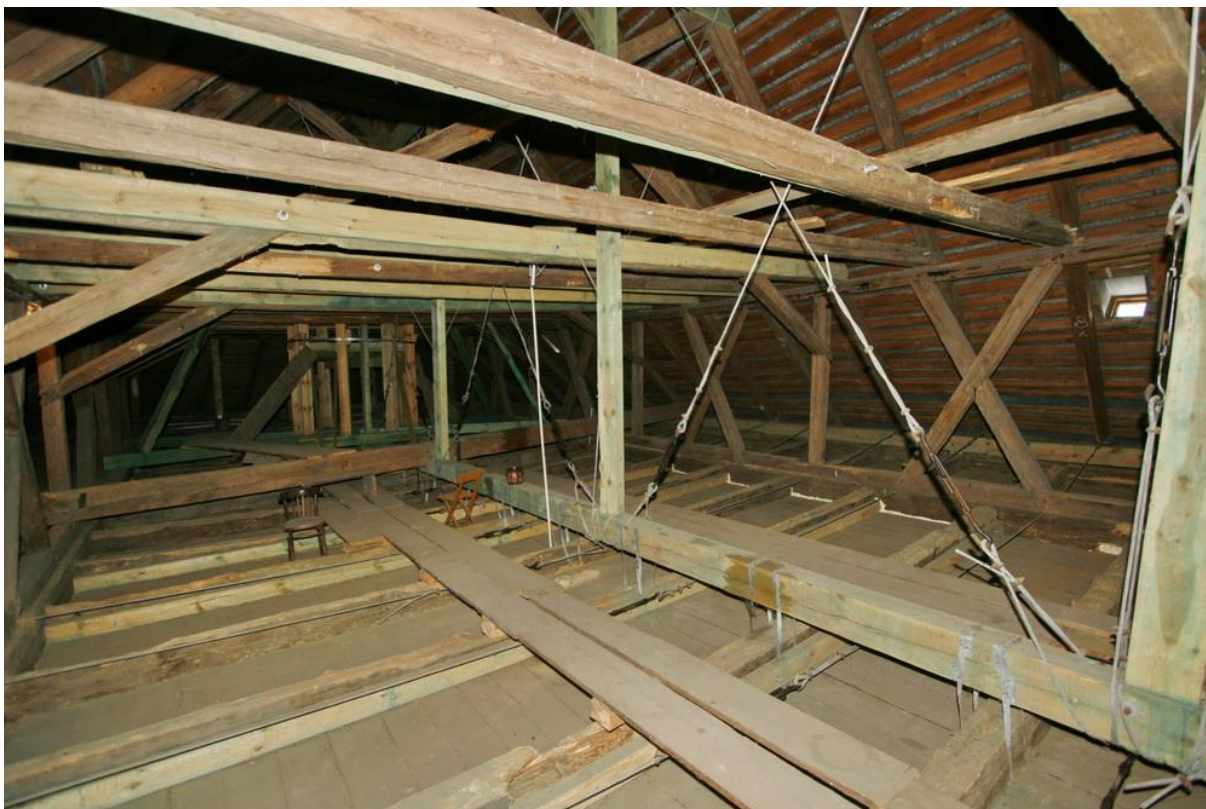
fot.3. Widok ogólny wykonanego wzmocnienia.
