Wybrane problemy z zakresu badań i konserwacji drewnianej architektury sakralnej Archidiecezji Łódzkiej

Włodzimierz Witkowski

*Instytut Architektury i Urbanistyki Politechniki Łódzkiej
Regionalny Ośrodek Badań i Dokumentacji Zabytków w Łodzi*

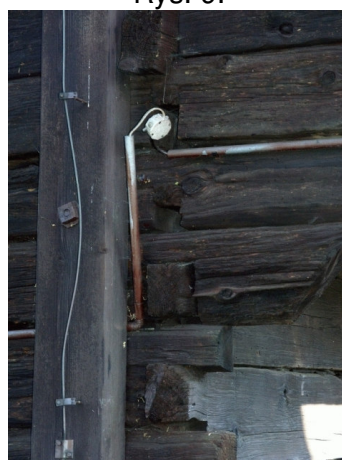
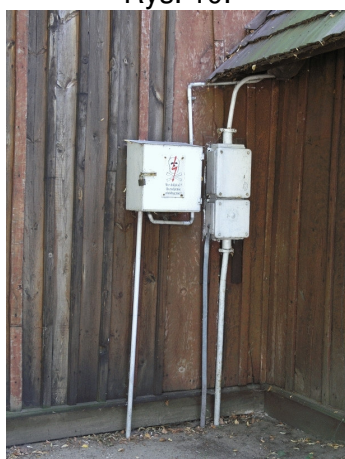
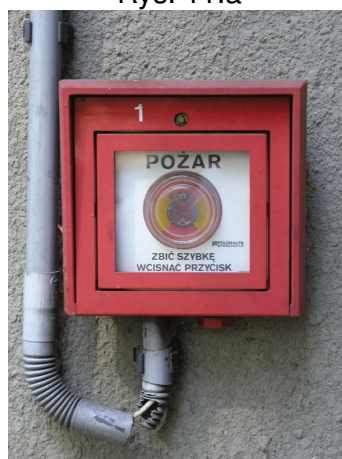
Rys. 11.a

Ponadto bardzo ważna jest stała, codzienna dbałość o stan instalacji elektrycznych zarówno na zewnątrz, jak i wewnątrz budowli. Nawet w trakcie pobieżnego rozpoznania w podczas objazdów terenowych jesienią 2005 r. dawało się zauważyć, że w kilku obiektach należałoby przeprowadzić jej fachową konserwację (rys. 11).

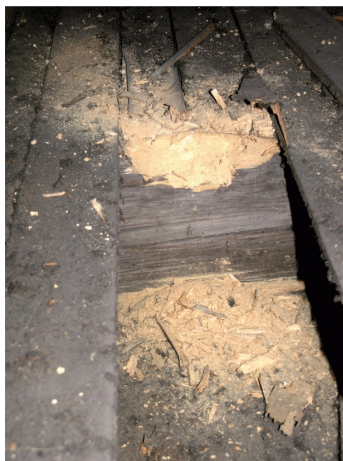
Rys. 12.

Ocena rzeczywistego stanu technicznego obiektów drewnianych nie zawsze jest łatwa na tzw. „pierwszy rzut oka”, bez podejmowania szczegółowych badań. Dotyczy to chociażby budowli oszalowanych (zarówno z zewnątrz, jak i od wewnątrz), w których struktura konstrukcyjna nie jest widoczna bez demontażu deskowania. Jego stan może bowiem w zdecydowany sposób różnić się od stanu zrębu. Bardzo często też stan materiału konstrukcyjnego jest gorszy niż to się początkowo może wydawać. Nie zawsze wygląd powierzchni zewnętrznej drewna odzwierciedla stopień rzeczywistego porażenia struktury wewnętrznej korozją biologiczną (np. stopień destrukcji dokonanej przez owady techniczne szkodniki drewna). Ponadto w przypadku funkcjonowania w tym samym obiekcie drewna pochodzącego z różnych faz istnienia budowli (np. mającej kilkadziesiąt lat podłogi poddasza przy kilkusetletniej konstrukcji więźby dachowej), stopień porażenia drewna młodszego może być inny niż drewna starszego (rys. 12).

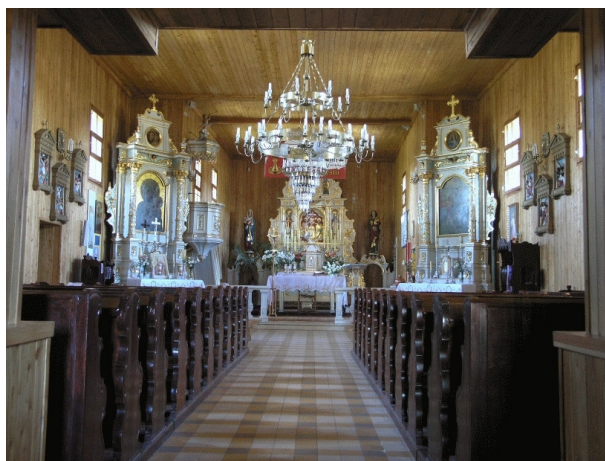
Rys. 13.

Wciąż stykamy się np. z budowlami sakralnymi obitymi boazerią, i to zarówno wewnątrz (rys. 13), jak i na zewnątrz (rys. 14), dachami pokrytymi blachą dachówkopodobną (rys. 15), stosowaniem rynien z tworzyw sztucznych (rys. 16), malowaniem na olejno wyposażenia i rzeźb (rys. 17), stosowaniem kostki z prasowanego betonu w bezpośrednim otoczeniu kościoła (rys. 18), stosowaniem niewłaściwych form oświetlenia zewnętrznego (il. 19), rozbiórką historycznych ogrodzeń wo-

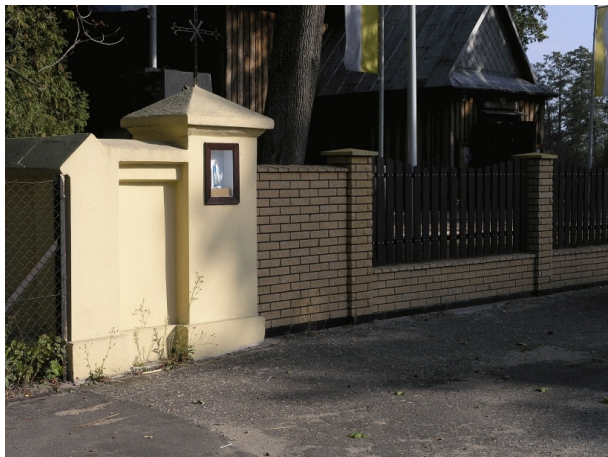
Rys. 20.

kół świątyni i budową nowych, o formach i materiale całkowicie dysharmonizujących z zabytkiem (rys. 20) itp.

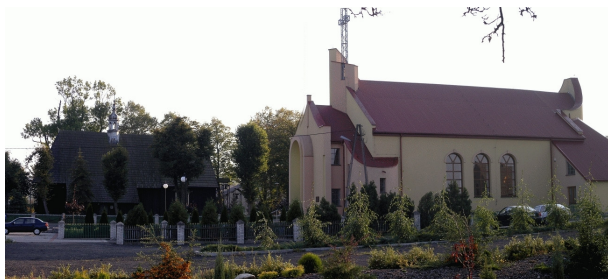
Rys. 28.

Niestety, na terenie województwa łódzkiego problem drewnianych świątyń opuszczonych po zbudowaniu nowych dotyka jeszcze kilku kościołów, w tym dwóch XVI-wiecznych: w Małolicach (w dekanacie głowieńskim Diecezji Łowickiej, tuż przy granicy Archidiecezji Łódzkiej) oraz w Kadłubie (w dekanacie wieluńskim NMP Pocieszenia Archidiecezji Częstochowskiej). Szczególnie ten drugi przypadek wzbudza bardzo poważny niepokój ze względu na fakt, że świątynia p.w. św. Andrzeja Apostoła należy do zespołu słynnych kościołów grupy wieluńskiej a jej obecny stan jest bardzo zły (rys. 26-27). Obok zbudowanej z wielkim rozmachem nowej świątyni z rozległym, pokrytym kostką betonową parkingiem przed frontem, relatywnie niewielki kościół w Kadłubie, otoczony wieńcem wiekowych drzew, jawi się jako wyrzut sumienia (rys. 28). Inna zagrożona w ten sposób świątynia,

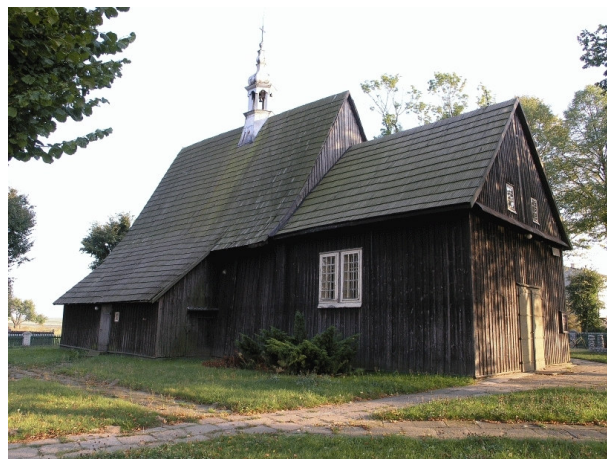
Rys. 29.

O tym, że również w przeszłości tego typu procesy nie zawsze przebiegały bez szkody dla wyglądu budowli historycznych świadczyć dziś może wygląd chociażby kościołów w Leżnicy Wielkiej, Topoli Królewskiej (w obu przypadkach wydłużenie od frontu o części murowane), Janisławicach (rys. 29) i Kadłubie (trzy ostatnie poza granicami Archidiecezji Łódzkiej). Dobudówka przy południowej ścianie nawy kościoła p.w. Ścięcia św. Jana Chrzciiciela w Budzynku postawiona w okresie międzywojennym oraz zmiana formy dachu głównego z wprowadzeniem dodatkowej wieżyczki na sygnaturkę, stały się jedną z przyczyn interwencji koniecznej do podjęcia w latach 90. XX w.²⁹ (rys. 30)

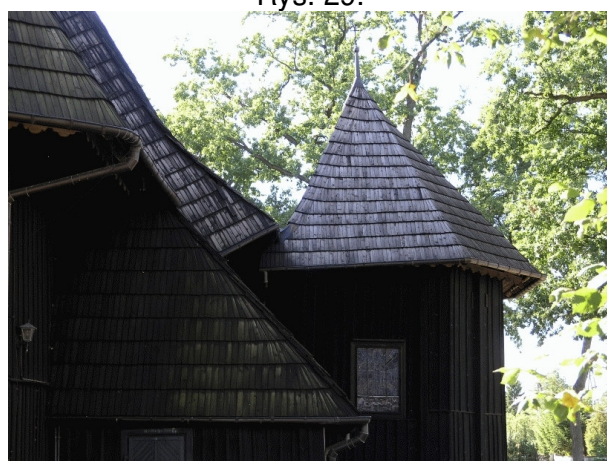
Rys. 31.

W innych przypadkach osiągnęto efekty co najmniej zaskakujące formalnie, choć niewątpliwie interesujące, np. dobudowa w 1725 r. drewnianej, centralnej kaplicy do XVII-wiecznego kościoła p.w. św. Trójcy w Kaszewicach w dzisiejszym dekanacie szczercowskim (rys. 31).

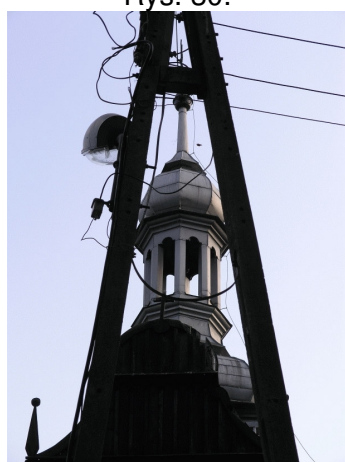
Rys. 32.

Jeszcze innym problemem jest degradacja otoczenia zabytku i jego ekspozycji nową, nieharmonijną zabudową, istniejącymi lub nowowprowadzanymi elementami infrastruktury technicznej, np.: liniami elektrycznymi, telefonicznymi, instalacjami naściennymi, antenami telefonii komórkowej itp. (rys. 32). Na procesy te gestorzy zabytków mają przeważnie niewielki wpływ. Mało tego, zjawisko w zasadzie w ogóle nie jest zauważane, tak bardzo bowiem przyzwyczailiśmy się jako społeczeństwo do nieładu przestrzennego panującego w otoczeniu, w którym na co dzień żyjemy.

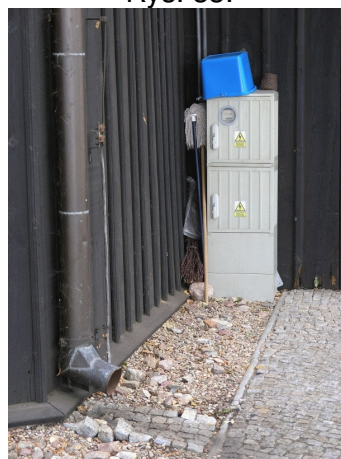
Rys. 35.

Niezbyt estetycznie wyglądają też przyłącza elektryczne i fragmenty instalacji naściennych montowanych bezpośrednio na obiektach (rys. 35). Chodzi przede wszystkim o to, że instalowane są w miejscach eksponowanych (choć na szczęście przeważnie nie od frontu), a ich kolorystyka odbiega w sposób znaczący od naturalnej kolorystyki tła, jakim jest drewno. W przyszłości należałoby dążyć do takich uzgodnień z gestorami sieci, aby stopniowo eliminować negatywny wpływ obiektów infrastruktury technicznej na percepcję budowli zabytkowych poprzez „ukrywanie” ich lub przenoszenie w mniej eksponowane miejsca.

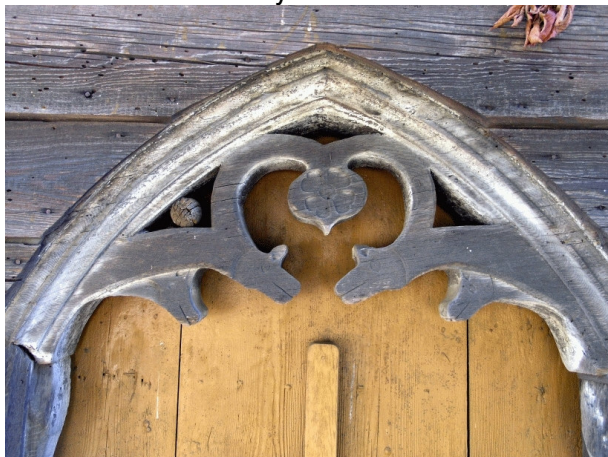
Rys. 43.

Inwentarz drewnianej architektury sakralnej w Polsce, opracowywany w Instytucie Sztuki PAN, którego zaledwie cztery zeszyty ukazały się w latach 80. i 90. XX w. nie objął praktycznie żadnego obiektu znajdującego się na obszarze dzisiejszej Archidiecezji Łódzkiej. Zeszyt 4b natomiast³⁶ dotyczy kościołów tzw. grupy wieluńskiej, która niemal w całości (prócz kościoła w Wierzbiu) znajduje się obecnie w obrębie województwa łódzkiego. Inne kościoły z terenu województwa, objęte *Inwentarzem* (Zeszyt 7) to: Janisławice oraz rozebrany w 1907 r. XVI-wieczny kościół w Białyninie, z którego ocalał bardzo cenny portal z prezbiterium do zakrystii, przeniesiony do kaplicy na miejscowym cmentarzu³⁷ (rys. 43).
