# Najstarsze dachy Olsztyna

## Średniowieczne wieżby dachowe budowli gotyckich

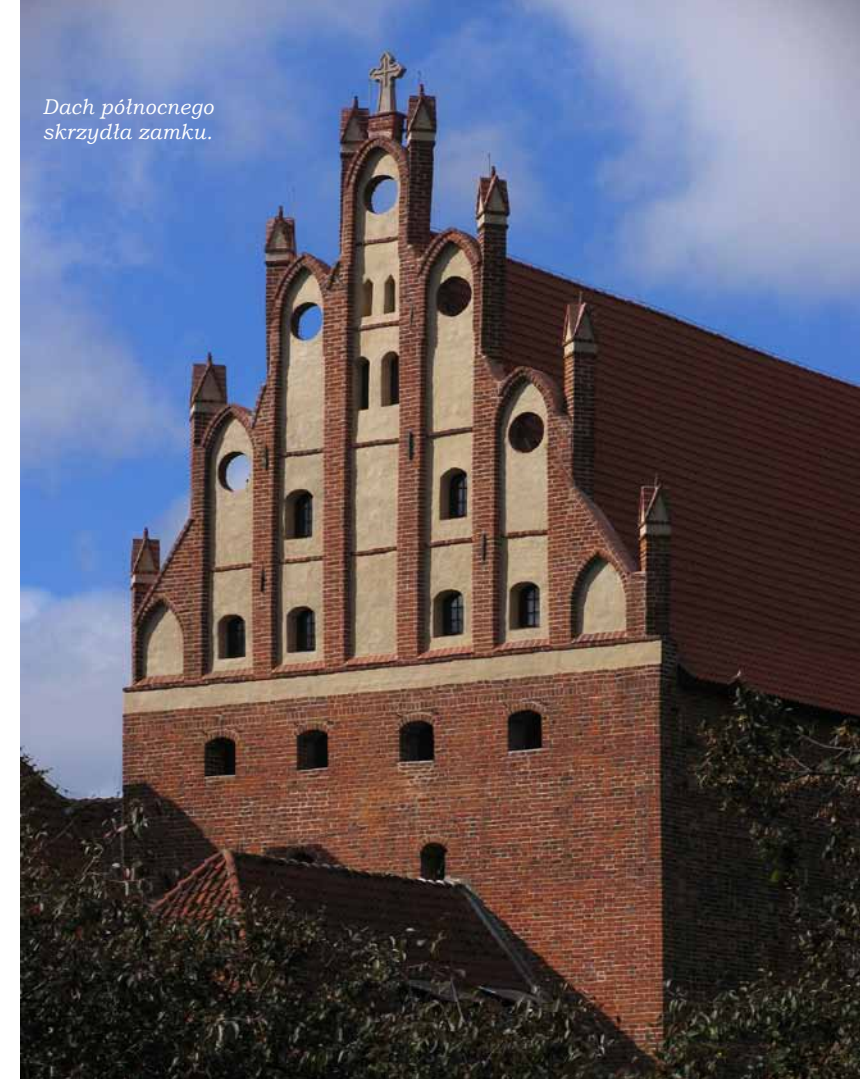
*Dach północnego skrzydła zamku.*

Nad północnym skrzydłem zamku zachowała się wieżba storczykowa zredukowana podwójnie (poprzecznie i podłużnie)<sup>2</sup>. Wieżba ta powstała około 1373 r., zaś strop między pierwszą a drugą kondygnacją spichrzowo-obronną, na którym dodatkowo podparto belki więzarowe wieżby dachowej, założono po 1370 r. Sosnową konstrukcję dachową wykonano bezpośrednio po ostatniej ścinie drewna, o czym świadczą podłużne spęknięcia, przebiegające przez ciesielskie znaki montażowe, powstałe w wyniku wysychania drewna. Wieżbę wznoszono zatem ze świeżo pozyskanego drewna, które wkrótce po ścięciu zostało obrobione, oznakowane w trakcie tzw. odwiązania wieżby na placu budowy i wbudowane, zaś proces jego wysychania dokonał się już po wykonaniu konstrukcji.

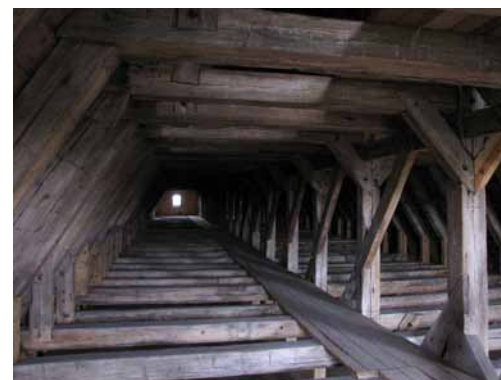
*Wieżba dachowa północnego skrzydła zamku.*

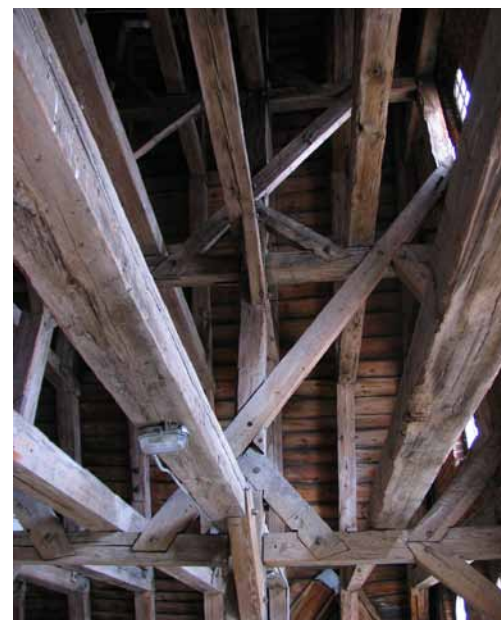
*Usztywnienie podłużne wieżby dachowej północnego skrzydła zamku.*

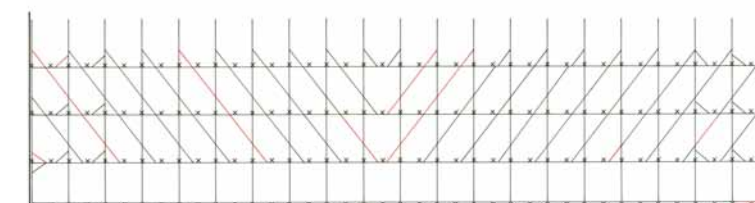
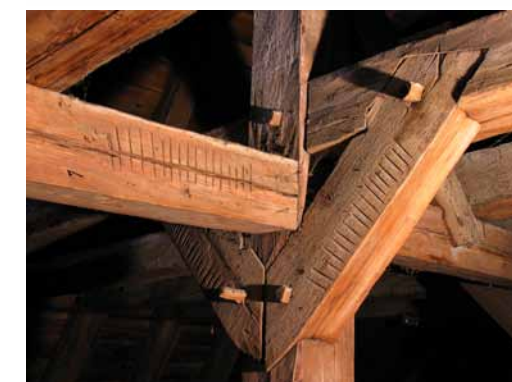
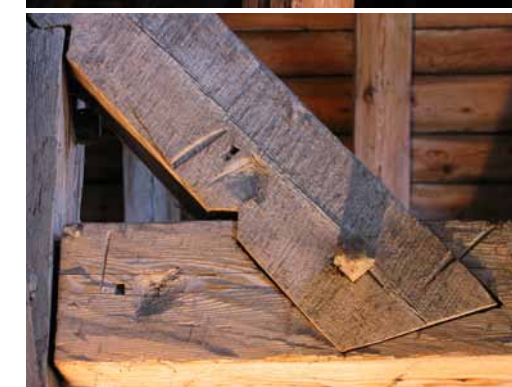
*Złącza ciesielskie na nakładkę zaczepową oraz znaki montażowe wieżby dachowej północnego skrzydła zamku.*

strukcji zastosowano głównie mocne połączenia na nakładkę zaczepową, a także inne złącza nakładkowe, zakładkowe, czopowe oraz wrębowo-czopowe.

Co ciekawe, krótkie miecze stopowe oraz miecze nad jętkami (wzmacniające połączenia jętek z krokwiami) w wiązarach pełnych zostały zakołkowane tylko w jednym miejscu – w górnym połączeniu na nakładkę z krokwią, zaś dolne złącza na nakładkę z belką wiązarową i jętkami nie zostały w ogóle zabezpieczone kołkami.

Z kolei w wiązarach niepełnych, pozbawionych storczyka, owe krótkie miecze zostały już zakołkowane w każdym złączu, zarówno w górnym, jak i dolnym, co wynika oczywiście z faktu, że stanowiły one jedyne elementy usztywnienia wiązara niepełnego, pozbawionego storczyka. W wiązarach pełnych, usztywnionych storczykiem podwieszonym do krokwi i jętek, świadomie zrezygnowano z zabijania kołkami obydwu nakładkowych złącz mieczy, które potraktowano jako elementy zupełnie do-

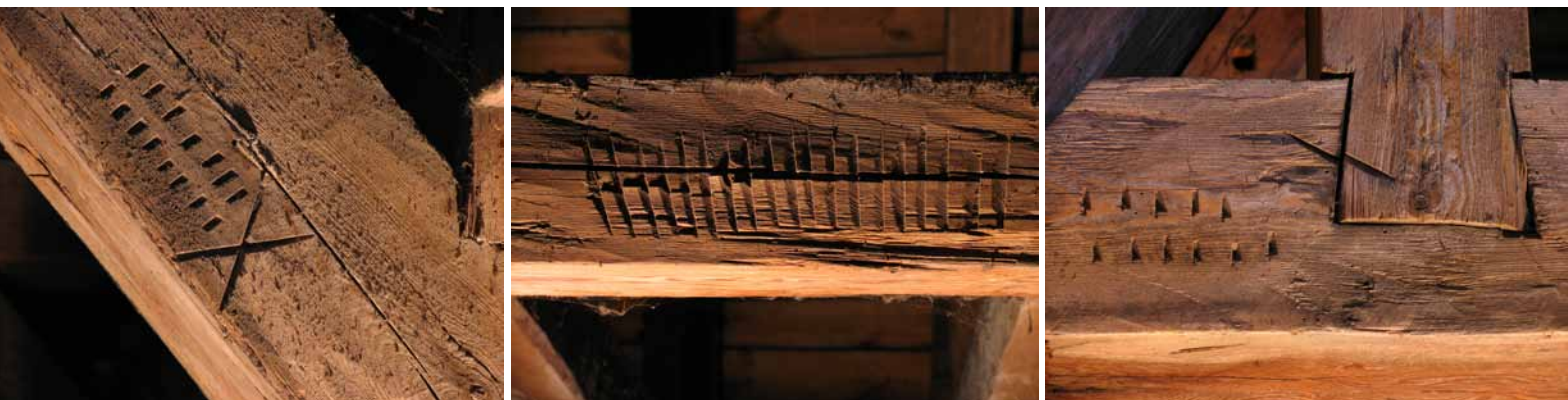
Ciesielskie znaki montażowe więźby dachowej północnego skrzydła zamku.

Więźba dachowa zamkowego skrzydła północnego posiada niemal kompletny, dobrze zachowany system znaków montażowych, zróżnicowany na wschodnią i zachodnią część konstrukcji, co wynika ze sposobu odwiązania i montowania więźby – 21 wschodnich

więzarów było odwiązanych i montowanych od wschodu, podczas gdy pozostałych 20 więzarów odwiązano w przeciwną stronę i montowano od strony zachodniej<sup>3</sup>. We wschodniej części więźby poszczególne więzary oznakowano narastająco od szczytu wschodniego, stosując numerację ciągłą i proste znaki montażowe w formie wycięć kreskowych. Mimo to nie ustrzeżono się pomyłek, bowiem 10. więzár od wschodu oznaczono jedenastoma kreskami, zaś 11. więzár dwunastoma. Storczyki oraz pozostałe elementy ramy storczykowej w tej części więźby oznakowano w analogiczny sposób, stosując znaki kreskowe w ilości odpowiadającej faktycznemu numerowi więzara od wschodu.

W zachodniej części więźby numeracja także odpowiada kolejnym więzaram i jest ciągłą od 1 do 20, licząc narastająco od zachodniego szczytu skrzydła północnego, lecz różni się formą znaków, które w tej części przybrały postać krótkich, prostokątnych i niemal kwadratowych wycięć prostym dłutem. Znaki te zmodyfikowano niekiedy dodatkowymi nacięciami kreskowymi, stosując np. dodatkowy znak „X” na 15. więzarze, czy nacięcia kreskowe na stykach dwóch elementów, ułatwiające precyzyjne złożenie konstrukcji. Ramę storczykową w tej części więźby oznakowano odmiennie, stosując niezależną numerację opartą na znakowaniu tylko kolejnych storczyków w więzarach pełnych.

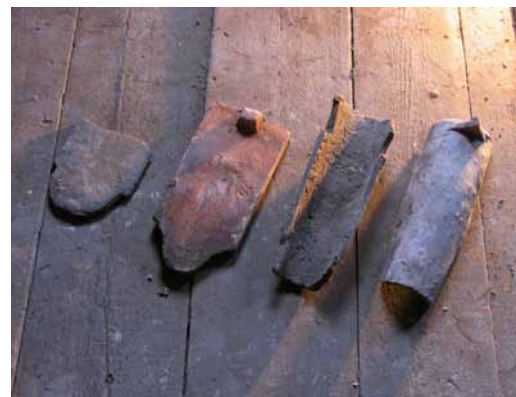
Historyczne dachówki odnalezione na poddaszu północnego skrzydła zamku – dawne karpówki oraz średniowieczna dachówka mnich-mniszka.

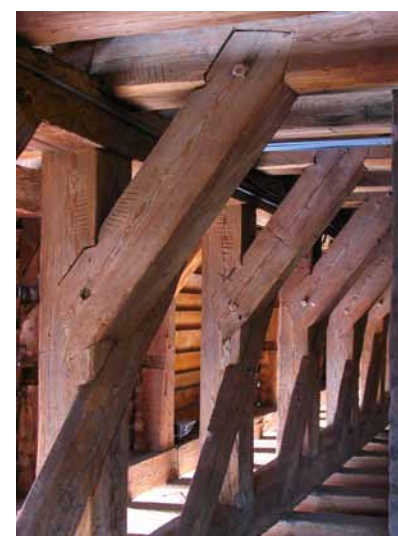
Wewnętrzna ściana szkieletowa hurdycji.

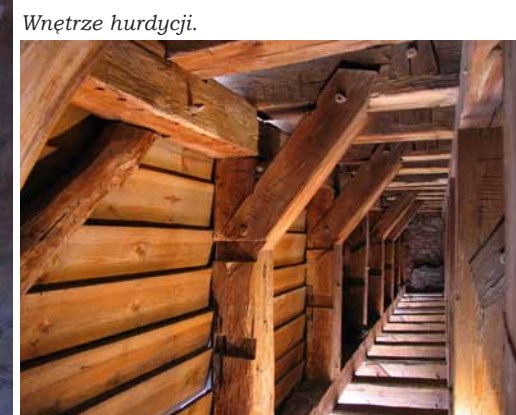
Wnętrze hurdycji.

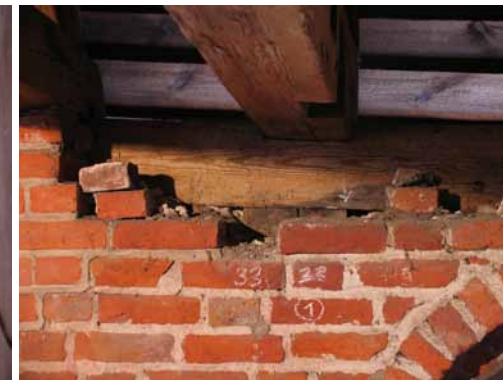
Słup i oczep szkieletowej ściany dziedzicznej południowego skrzydła zamku, obmurowanej już w późnym średniowieczu.

Ściana dziedzińcowa południowego skrzydła zamku w obrębie trzech górnych kondygnacji spichrzowych i obronnych także posiadała pierwotnie konstrukcję szkieletową, którą wykonano równocześnie z wieżą dachową, około 1429 r., podobnie jak nadwieszoną nad zewnętrznym murem skrzydła hurdydycę. Szkieletową ścianę od strony dziedzińca wkrótce jednak obmurowano z obydwu stron – nastąpiło to z pewnością już przed rokiem 1530, kiedy to do budowy nowej kaplicy w skrzydle południowym zatrudniono mistrza murarskiego Mikołaja. Obecnie znamy jedynie rozstaw słupów pierwotnej, XV-wiecznej ściany szkieletowej, oraz rozstaw gniazd w belce oczepu, w których montowane były zastrzały lub miecze stężające ryglową ścianę – z tego też względu w ramach rozpoczętego obecnie remontu dachu skrzydła południowego przewidziano wykonanie bezinwazyjnych badań w celu rozpoznania dokładnego układu konstrukcyjnego zatopionej w ceglany murze, pierwotnej ściany szkieletowej.

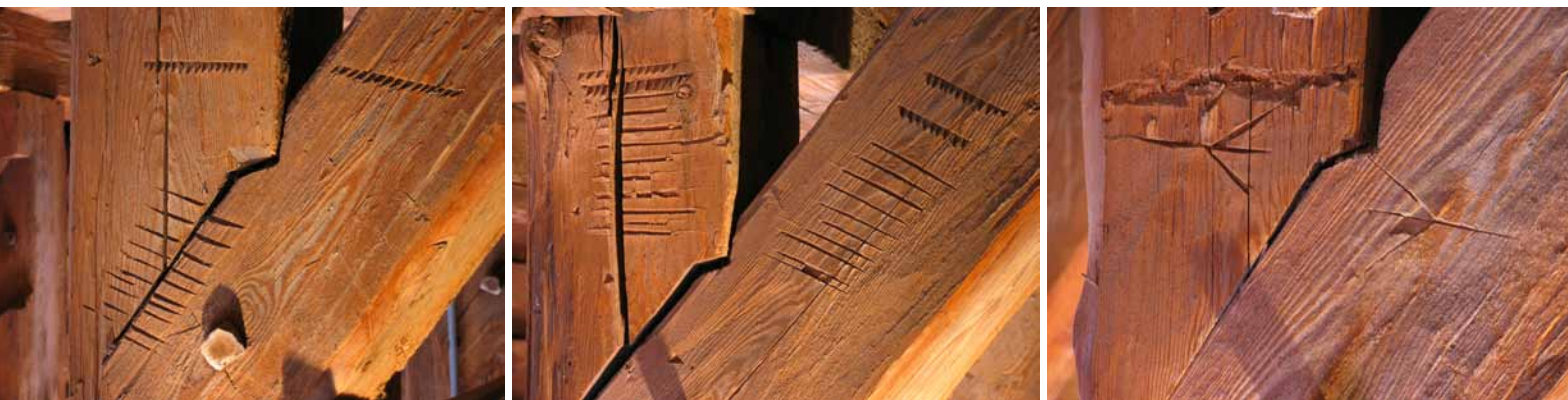
Ciesielskie znaki montażowe szkieletowych ścian hurdydyci.

zara (w stosunku do osi podłużnej więźby), jak i na poszczególne jego kondygnacje (wydzielone jętkami) oraz kondygnację hurdycji. Zastosowano znaki w formie pojedynczych wycięć kreskowych oraz dłutowanych przy pojedynczej kresce trójkątów. Powyżej 20. więzara stosowano już tylko dziesięć wycięć kreskowych oraz dłutowane przy pojedynczej kresce trójkąty (np. 29. więzár oznaczono dziesięcioma wycięciami kreskowymi i dwoma rzędami dłutowanych przy kresce trójkątów – po dziesięć i po dziewięć). Po północnej stronie konstrukcji zastosowano znaki w formie trójkątów, ale już po południowej stronie więzary pełne oznaczono kreskami, a niepełne trójkątami. Elementy ramy storczykowej znakowano narastająco od wschodu numerami kolejnych storczyków w więzarach pełnych. Słupy i miecze hurdycji oznakowano poprzecznie w analogiczny sposób jak elementy więzarów, zaś elementy usztywniające ściany szkieletowe wzdłużnie oznakowano jak ramę storczykową – narastająco od wschodu kolejnymi numerami słupów, pokrywającymi się z numerami storczyków w więzarach pełnych. Ciekawy

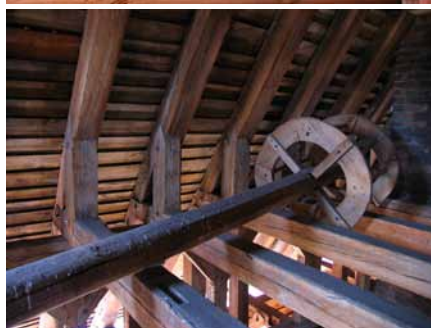
Dawny kołowrót zachowany na poddaszu południowego skrzydła zamku.

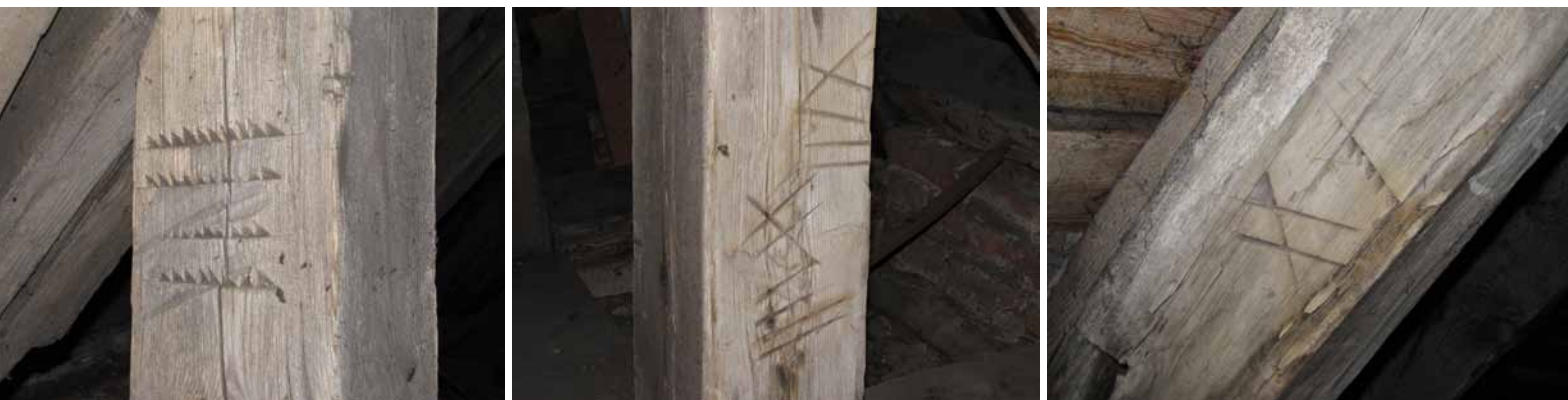
Ciesielskie znaki montażowe XV-wiecznej więźby dachowej nad korpusem nawowym fary św. Jakuba.

Ze względu na fragmentaryczne zachowanie dawnej więźby fary nie możemy już dziś niestety odczytać całego systemu ciesielskich znaków montażowych, choć wiemy, że był on zróżnicowany na strony wiażara. Zastosowano

znaki w formie wycięć kreskowych nawiązujących do cyfr rzymskich oraz dłutowanych przy pojedynczej kresce trójkątów.

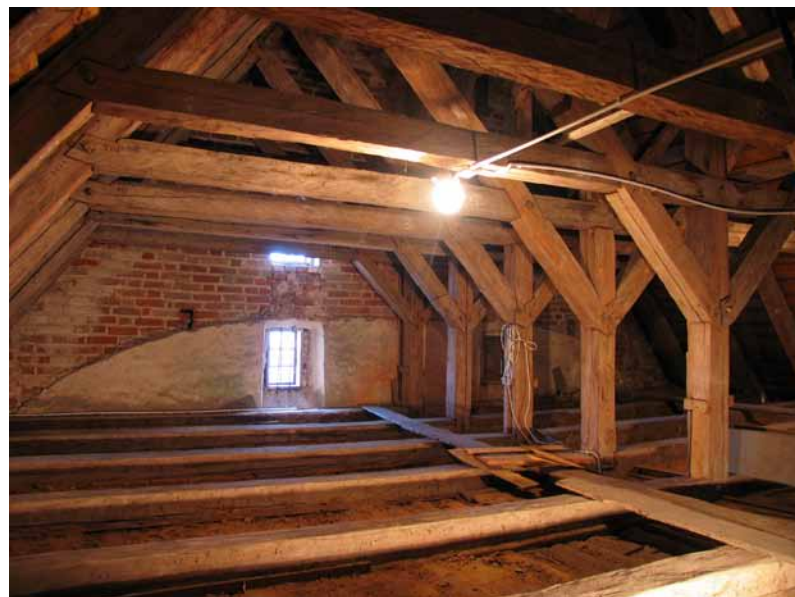
XVIII-wieczna, storczykowa więźba dachowa nad nawą kościoła św. Wawrzyńca w Gutkowie. Na wschodnim szczycie widoczny tynkowany ślad po drewnianej kolebce przekrywającej niegdyś wnętrze.

Nie można przy tej okazji nie wspomnieć o tynkowanym śladzie po spłaszczonej, drewnianej kolebce, który zachował się na wewnętrznym licu wschodniego szczytu kościoła. Górna

granica owego śladu przebiega jednak dużo poniżej dolnej jętki średniowiecznej więzby dachowej i zbiega się z powierzchniowym podcięciem jej storczyka (które niewątpliwie należy łączyć z osadzeniem deskowania tejże kolebki). Świadczy to oczywiście o tym, że drewnianą kolebkę w takim kształcie wykonano wtórnie, raczej już w okresie nowożytnym. Brak analogicznego śladu na zachodnim szczycie kościoła nakazuje przyjąć, że drewniana kolebka o takiej formie przez pewien okres istniała tylko w części prezbiterialnej.

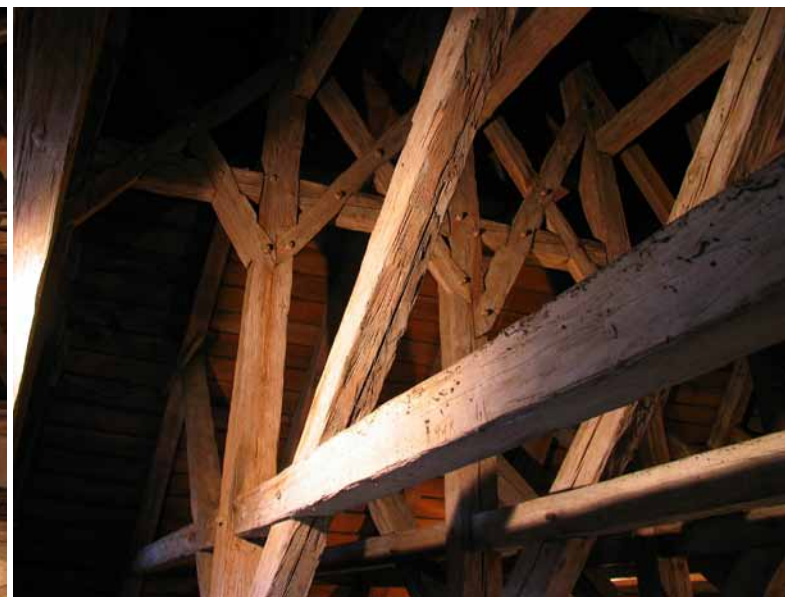
Rama storczykowa – usztywnienie podłużne więźby dachowej nad nawą kościoła św. Wawrzyńca w Gutkowie.

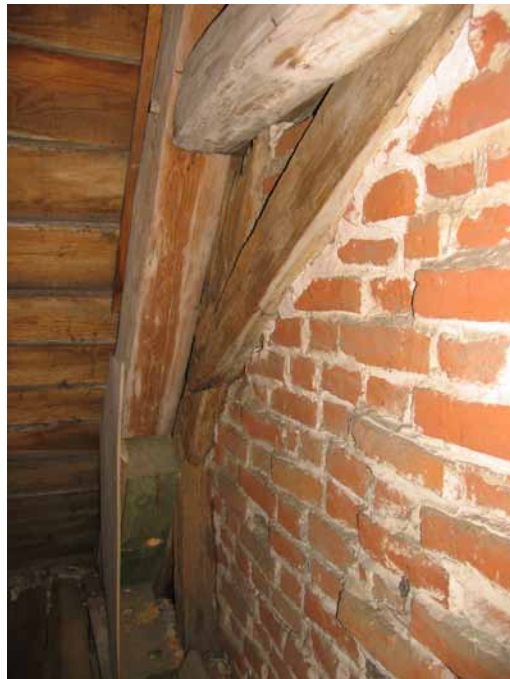
Relikty średniowiecznej więzby dachowej zachowane w zachodniej ścianie szczytowej kościoła św. Wawrzyńca w Gutkowie

Na szczęście XVIII-wieczna przebudowa kościoła ominęła dolne partie skrajnych wiązarów średniowiecznej więzby dachowej, a w górnych ograniczyła się do zamurowania wnek po usuwanych storczykach. Analiza tychże reliktyw oraz zamurowań umożliwia odczytanie ustroju konstrukcyjnego pierwotnej więzby dachowej kościoła, daje nam również po części obraz pierwotnego sposobu przekrycia wnętrza świątyni.

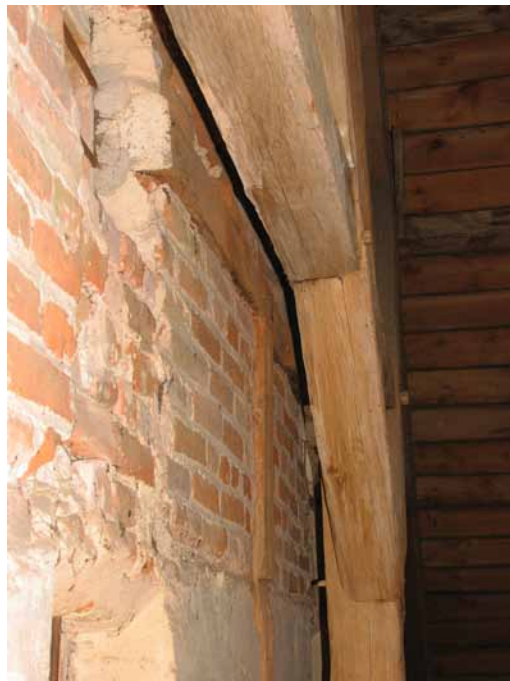
Relikty pierwotnej więzby dachowej (storczyk i jętką) zachowane we wschodnim szczycie kościoła św. Wawrzyńca w Gutkowie.
