Uniwersytet Mikołaja Kopernika  
Wydział Sztuk Pięknych  
Instytut Zabytkoznawstwa i Konserwatorstwa

Praca magisterska  
Na kierunku Ochrona Dóbr Kultury

**Więźby krążynowe i ich problematyka  
konserwatorska na przykładzie konstrukcji  
dachowej Domu Ogrodnika (1795-97) w  
założeniu pałacowo- parkowym w Bukowcu**

Toruń 2010

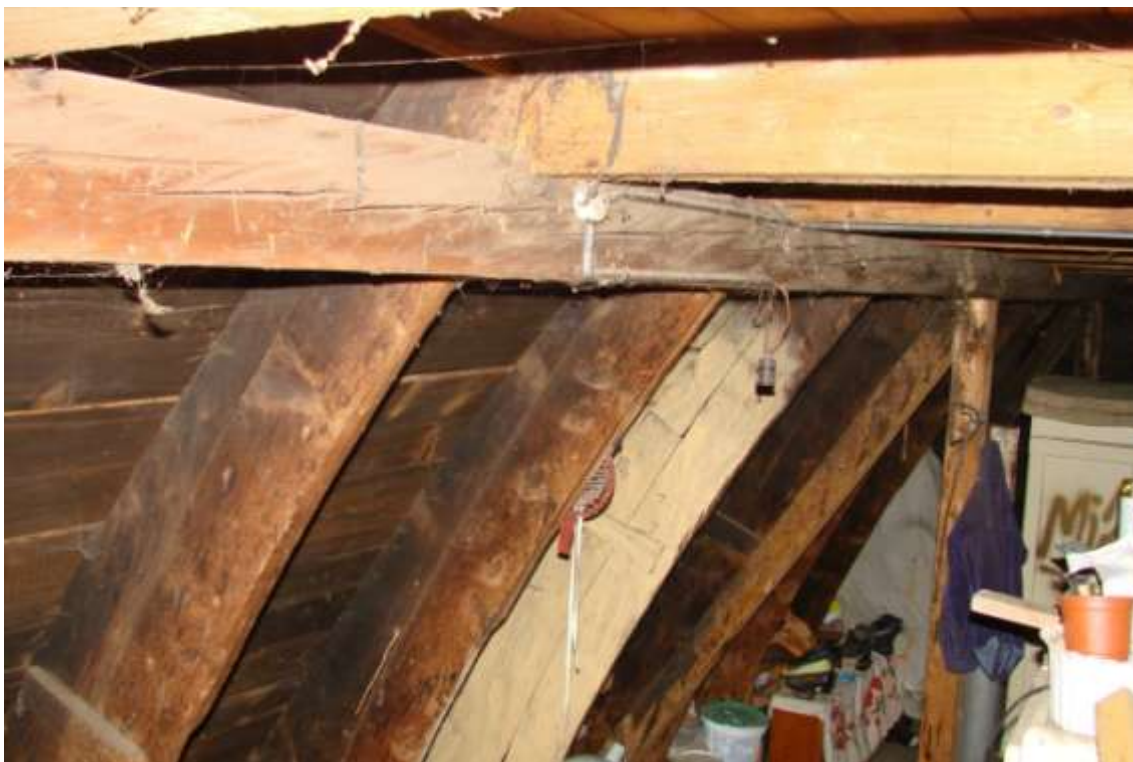
43. Bukowiec, Dom Ogrodnika, więźba, strona wschodnia, I kondygnacja poddasza z widokiem na dolną część środkowych krążyn osi poprzecznej oraz na podporowy układ konstrukcyjny, (fot. J. Modzelewska, 2008).

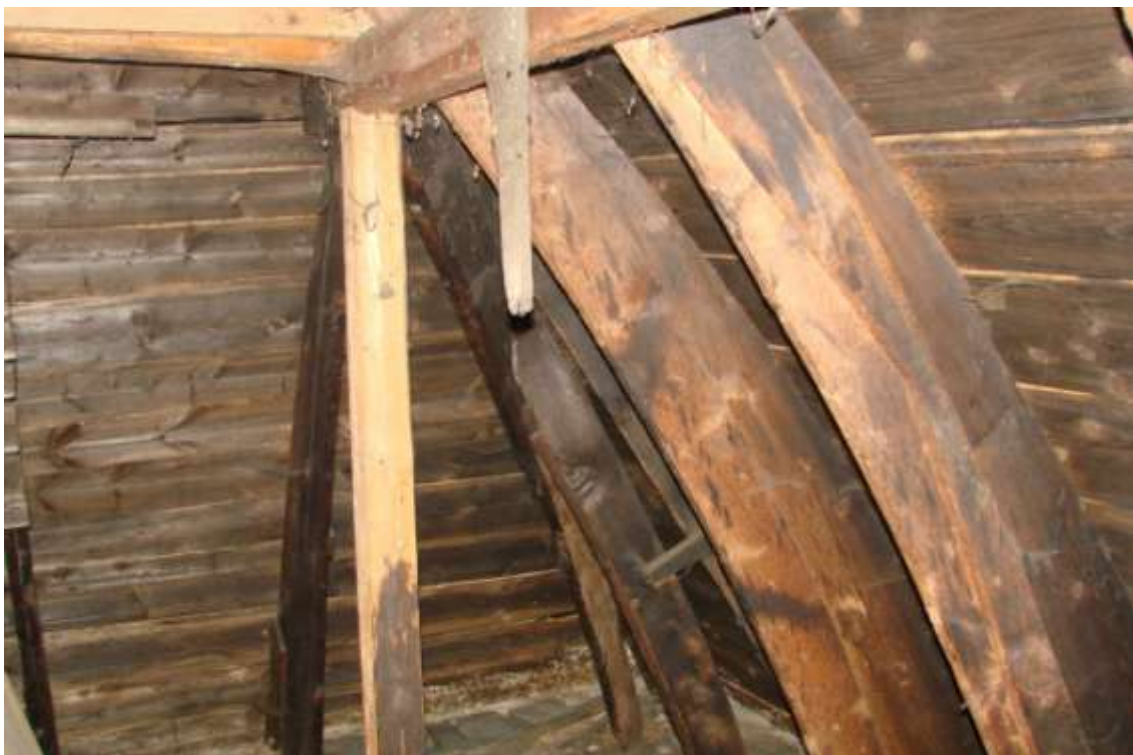
44. Bukowiec, Dom Ogrodnika, więźba, narożnik pn.-wsch., I kondygnacja, (fot. J. Modzelewska, 2008).

Niektóre krężyny są sztukowane, co świadczy o tym, że elementy wycinane były z szablonów i odpadające obcinki były wtórnie użyte do wykonania następnego elementu (il. 63). Często krężyny budowane są w ten sposób, że tylko jedna warstwa wykrojona jest idealnie do formy łukowej, natomiast w drugiej, wewnętrzne krawędzie są proste, ale także i same deski są węższe i mają nieregularny przekrój (il. 44, 61, 70).

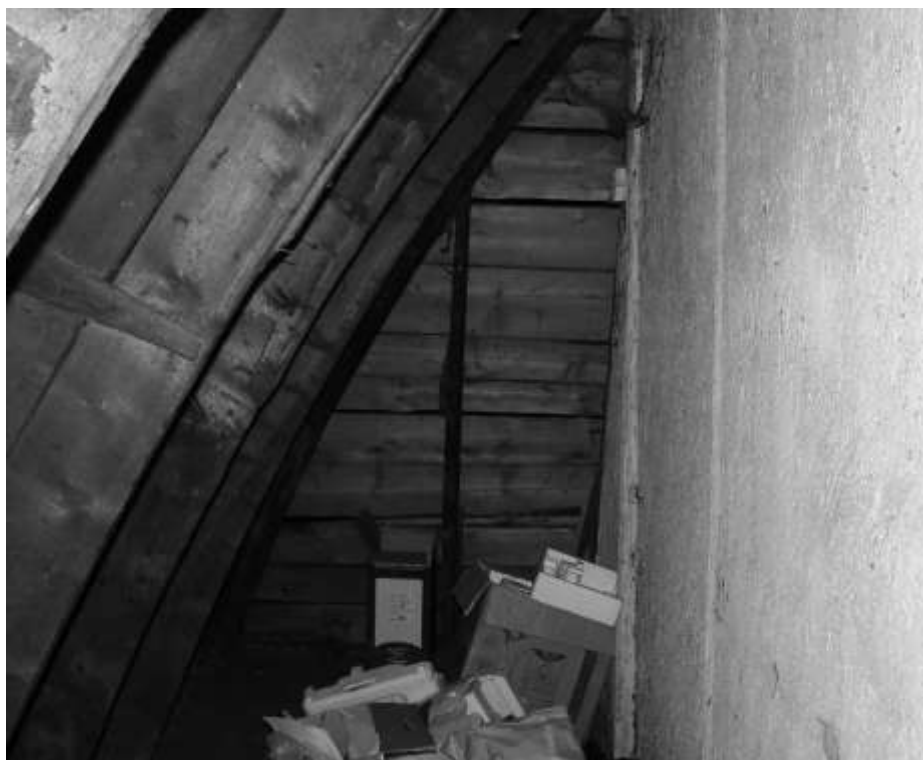
45. Bukowiec, Dom Ogrodnika, więźba, strona południowa, I kondygnacja poddasza, po prawej stronie szkieletowa konstrukcja ściany mieszkania, (fot. J. Modzelewska, 2007).

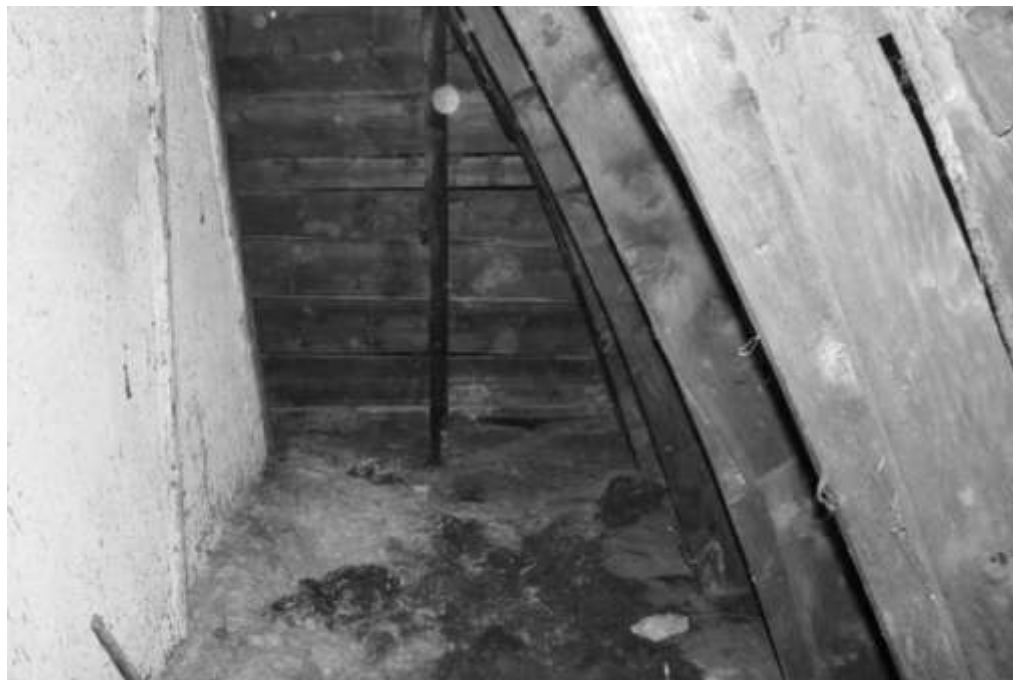
46. Bukowiec, Dom Ogrodnika, więźba, strona północna, I kondygnacja poddasza, po lewej stronie szkieletowa konstrukcja ściany mieszkania, (fot. J. Modzelewska, 2007).

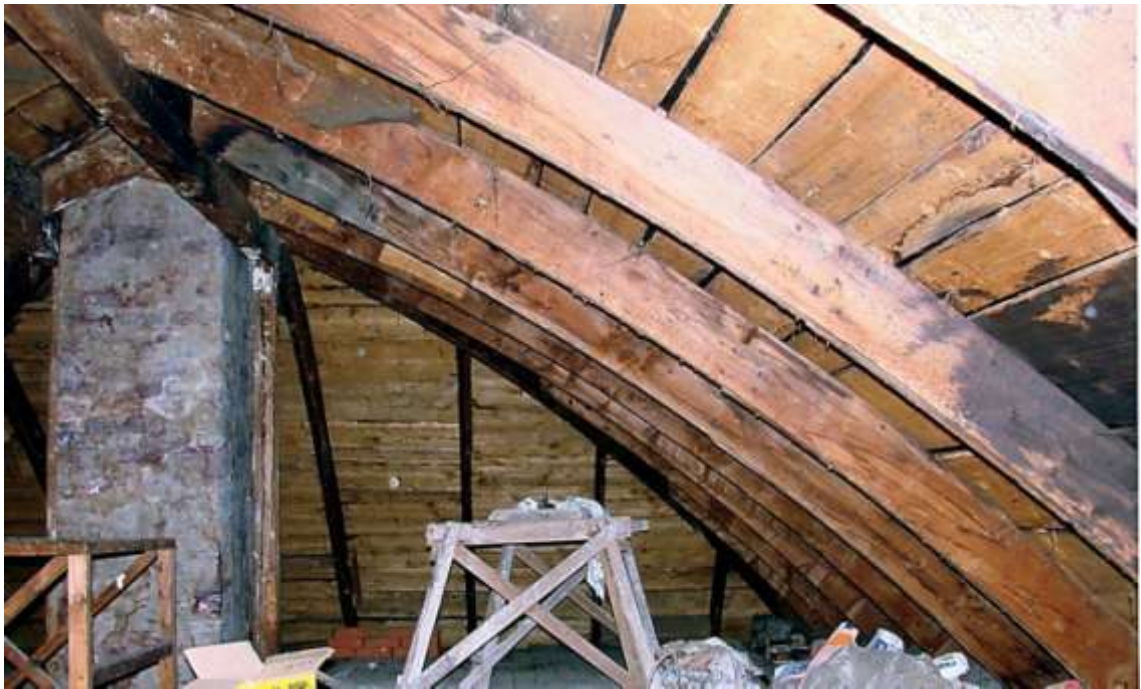
47. Bukowiec, Dom Ogrodnika, więźba, II kondygnacja, widok od strony północnej na zachodnie krążyny i południowy komin, (fot. J. Modzelewska, 2008).

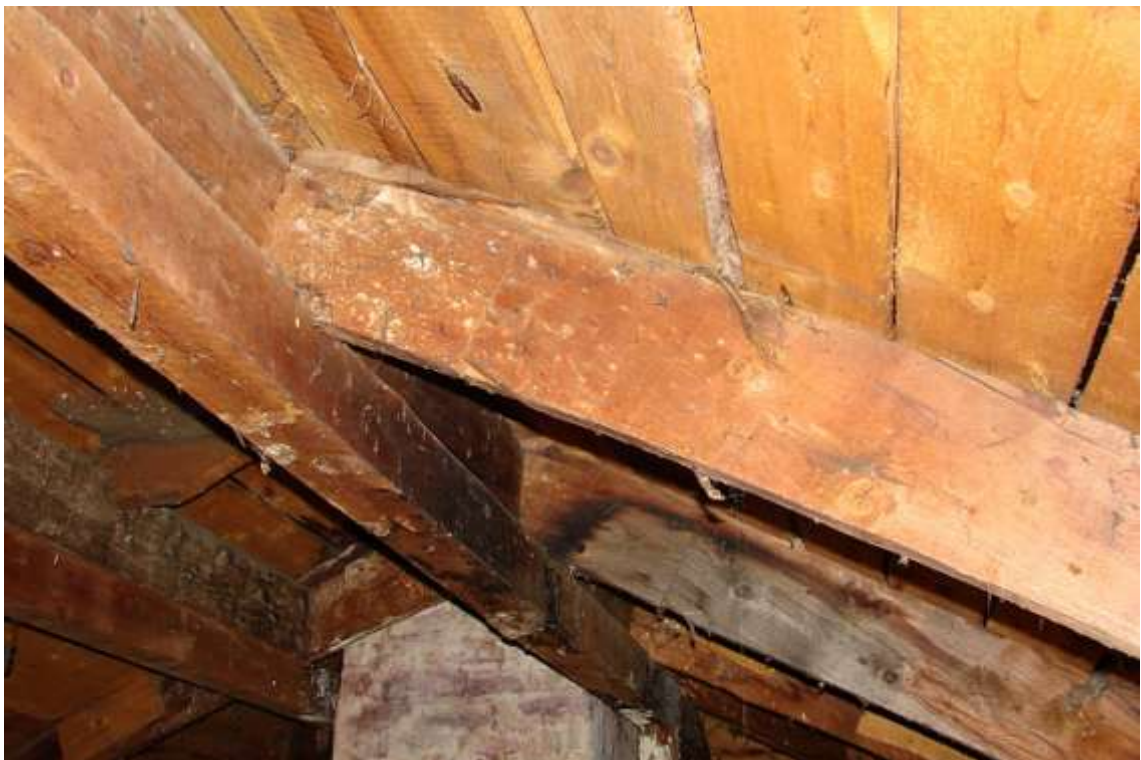
48. Bukowiec, Dom Ogrodnika, więźba, strefa kalenicy, widok od strony północnej na zachodnie krążyny i południowy komin, (fot. J. Modzelewska, 2008).  
Widać poważne zawilgocenie desek krążyn (w tle) i płatwi kalenicowych w postaci zaczernionych plam.

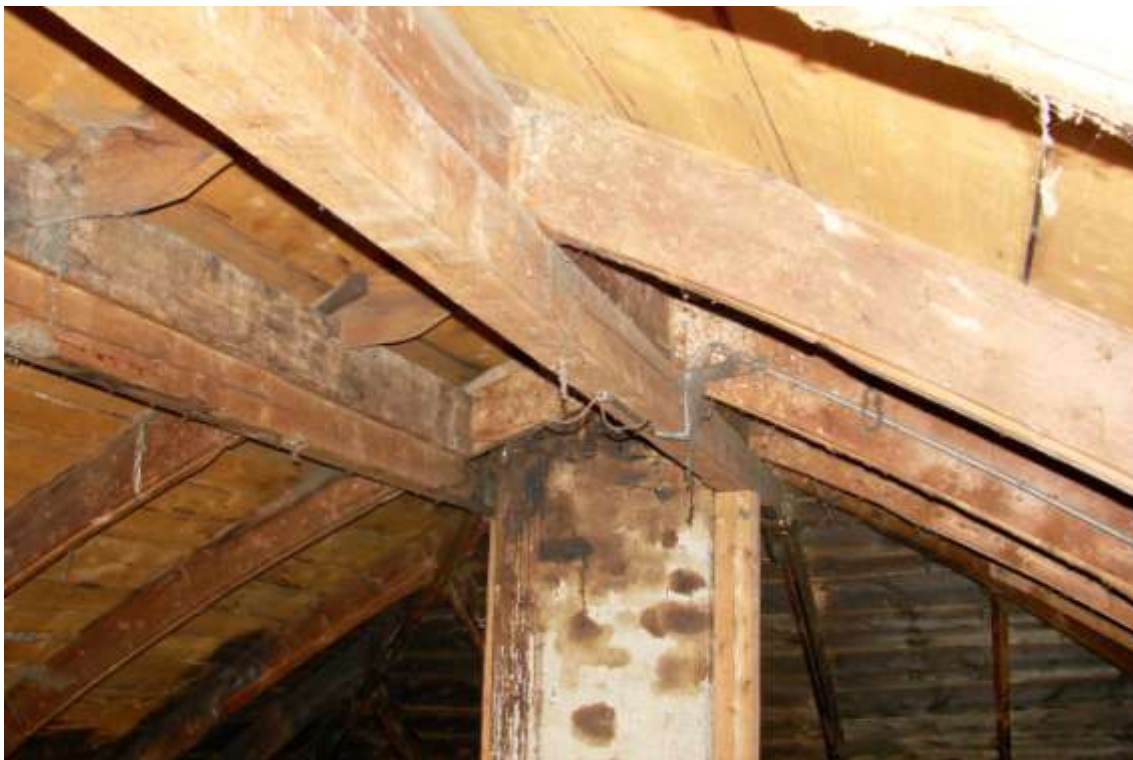
49. Bukowiec, Dom Ogrodnika, więźba, II kondygnacja, widok na strefę kalenicy i północną stronę konstrukcji (fot. J. Modzelewska, 2007).

wszystkie elementy więźby, które w obszarze kalenicy sąsiadują z kominami (większość połączeń czopowych krążyn, knagi, górne partie desek krążyn) są poważnie zawilgocone i w tych obszarach można zaobserwować ślady rozwijającej się pleśni (il. 57, 58, 59, 60, 64, 49). Na elementach konstrukcji usztywniającej kalenicę także widać ślady zacieków i zaczernień (il. 47, 48). Jeszcze w 2007 roku zawilgocone poważnie były kominy na wysokości II kondygnacji poddasza (il. 49, 57, 58) (w czasie wymiany pokrycia kominy jeden z nich został otynkowany).

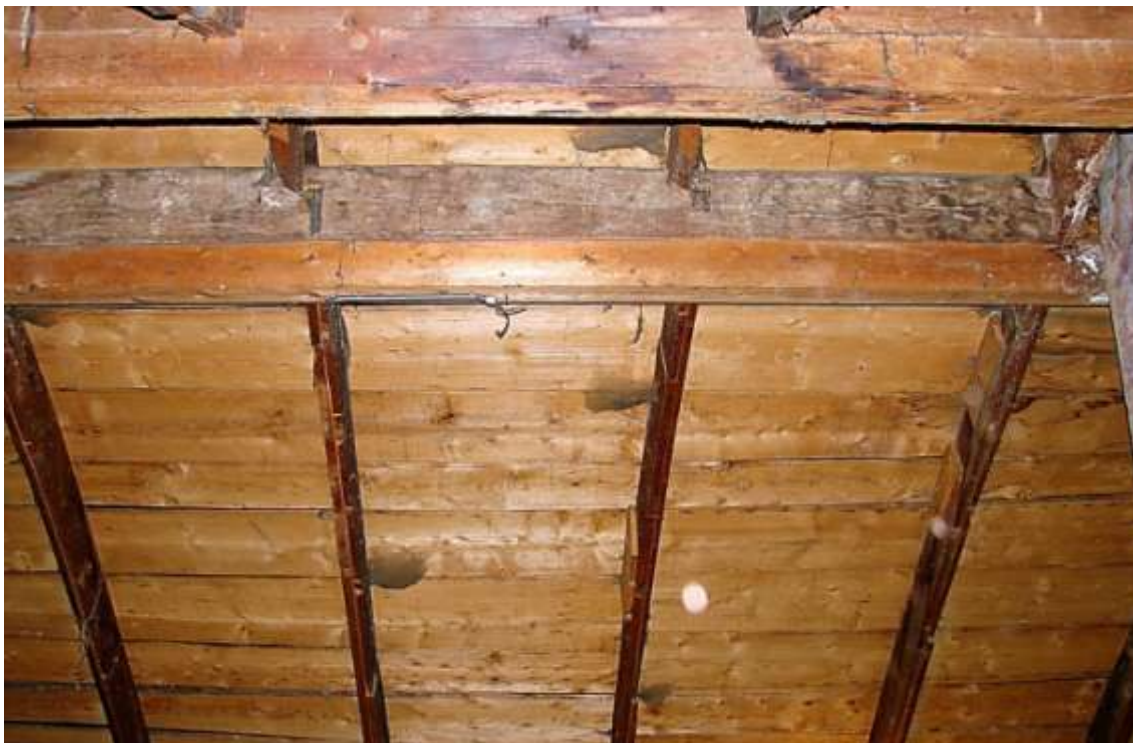
50. Bukowiec, Dom Ogrodnika, więźba, II kondygnacja, strona wschodnia, widok na środkowe krążyny oraz na pierwotną i wtórną płatew kalenicową, (fot. J. Modzelewska, 2008).

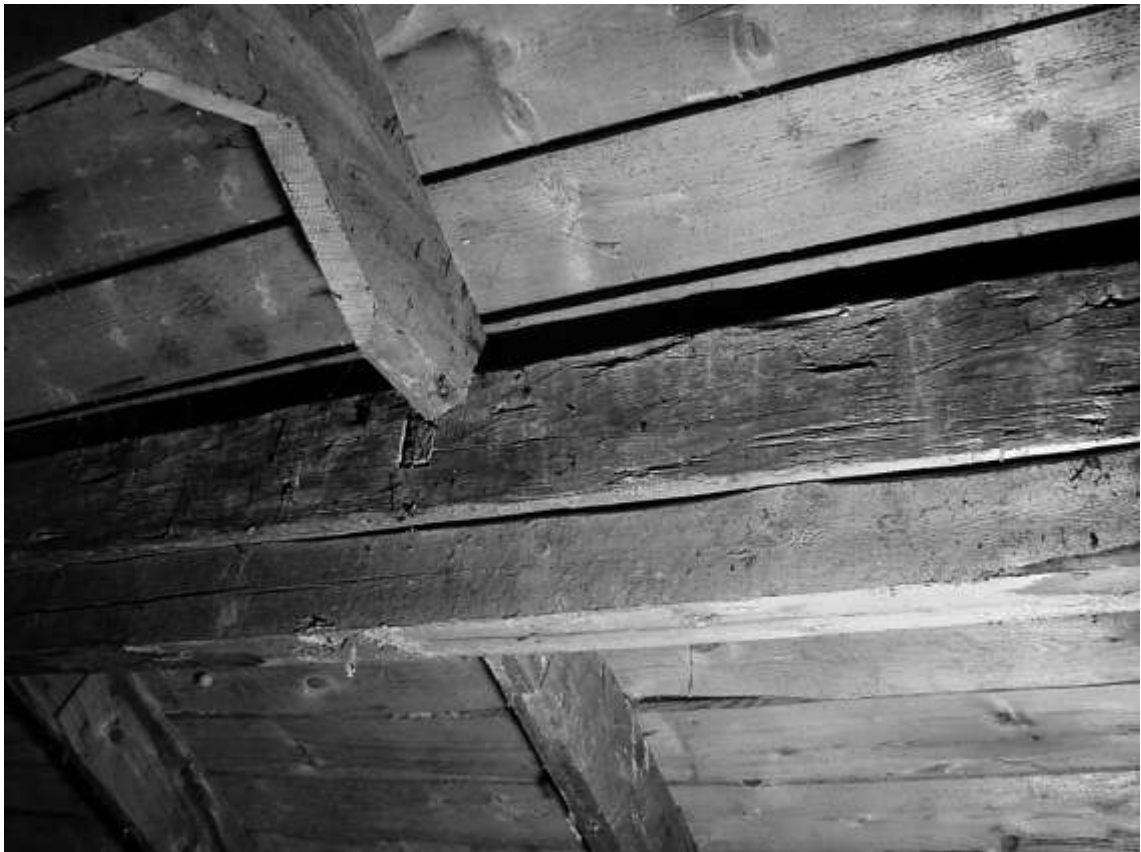
51. Bukowiec, Dom Ogrodnika, więźba, strefa kalenicy, zachodnia płatew kalenicowa w którą zaczopowane są krażyny, widoczne ślady obróbki toporem, (fot. J. Modzelewska, 2008).

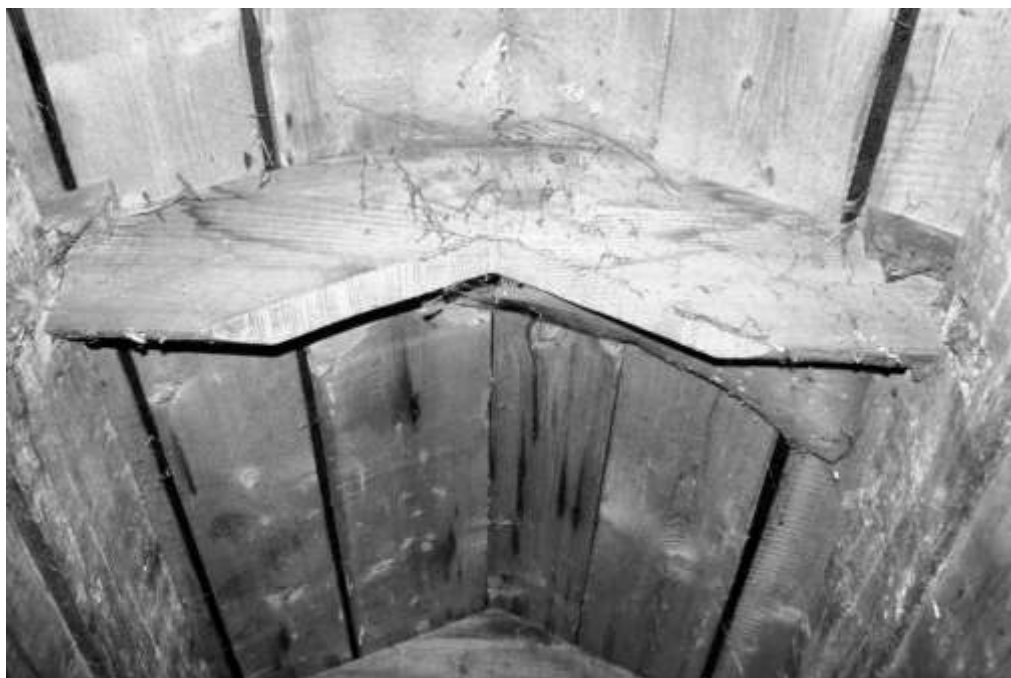
52. Bukowiec, Dom Ogrodnika, więźba, strefa kalenicy, widok na trójkątne elementy deskowe umieszczone pomiędzy płatwiami, (fot. J. Modzelewska, 2007).

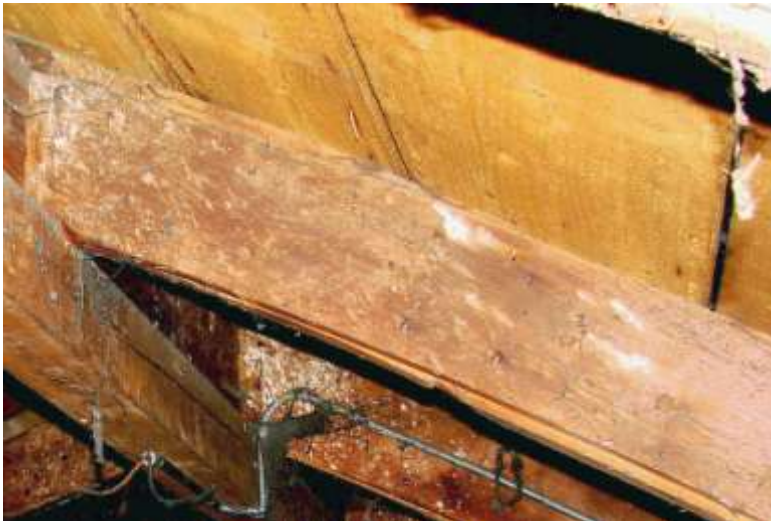
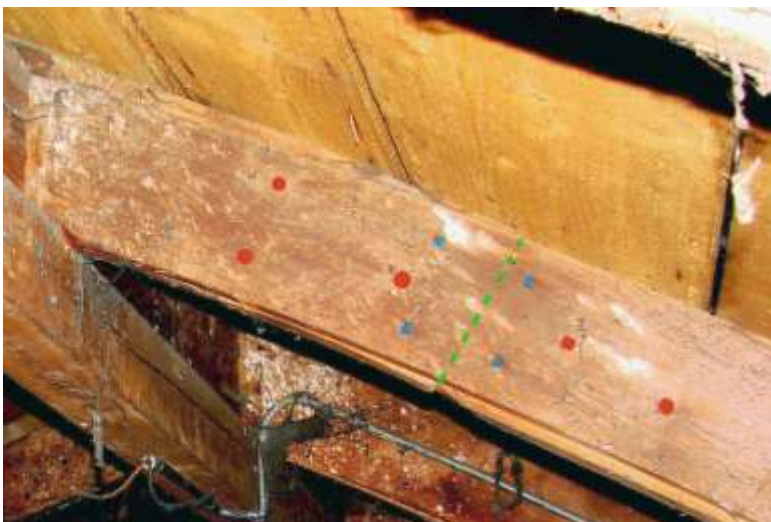
54. Bukowiec, Dom Ogrodnika, więźba, strefa kalenicy, wiązar środkowy osi poprzecznej, detal łączenia krążyn: dwie pary gwoździ przy styku desek i kilka kołków rozmieszczonych w polu desek, (fot. J. Modzelewska, 2007).

Ilustracja dolna:  
– kołki (czerwone punkty),  
– gwoździe (niebieskie punkty),  
– styk desek (zielona linia).

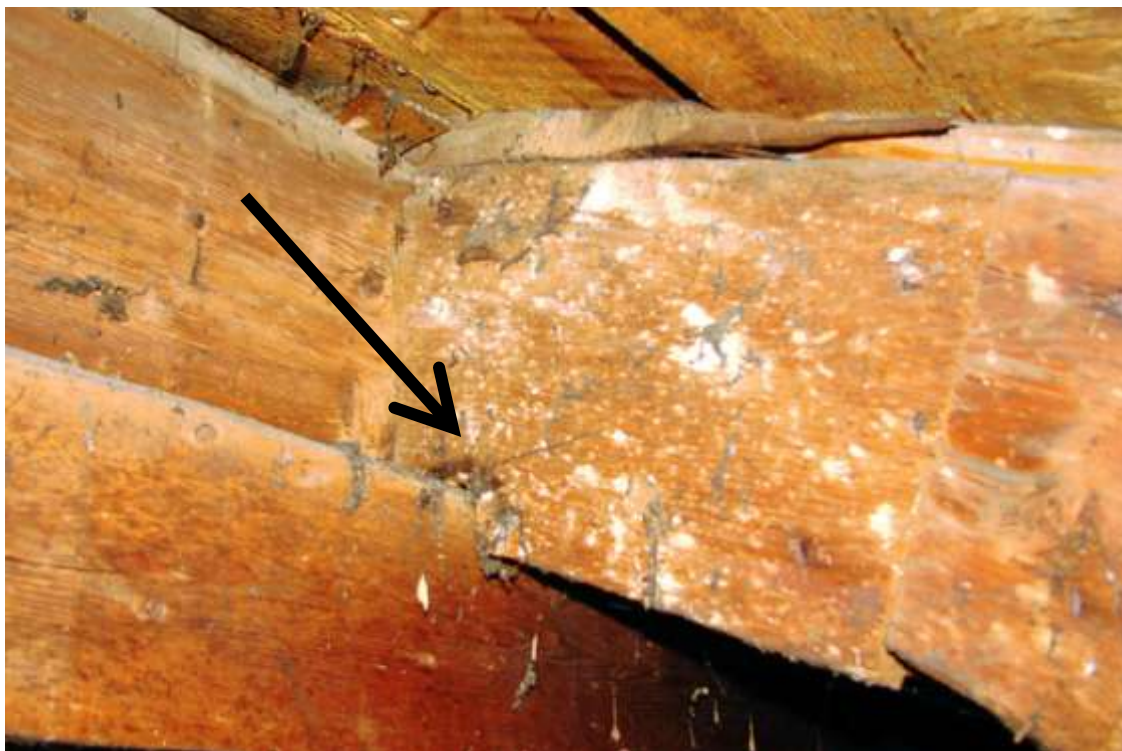
55. Bukowiec, Dom Ogrodnika, więźba, detal połączenia krążyny z płatwią kalenicową. Widoczne ślady narzędzia kreślarskiego wyznaczającego miejsce wycięcia wrębu w krążynie dla oparcia jej o wtórną płatew kalenicową, (fot. J. Modzelewska, 2008).

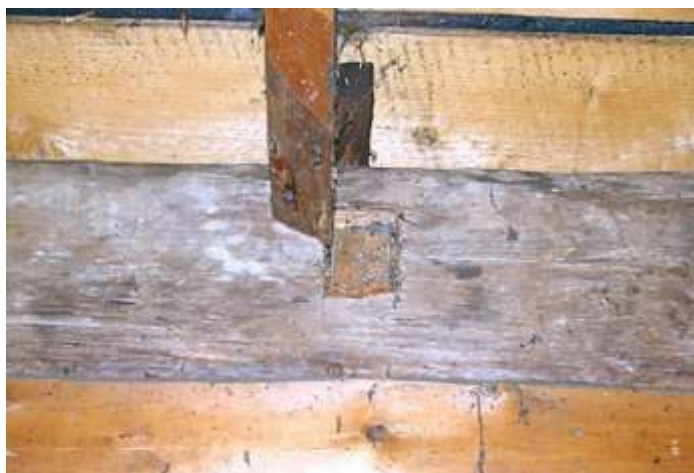
56. Bukowiec, Dom Ogrodnika, więźba, strefa kalenicy, detal połączenia czopowego krążyny z płatwią kalenicową, (fot. J. Modzelewska, 2008).

Również styki czołowe desek krążyn są w dobrym stanie. Połączenia czopowe są jednak obluzowane (il. 56, 60). Łączniki budowlane z wyjątkiem naturalnej korozji żelaznych gwoździ nie są zniszczone.

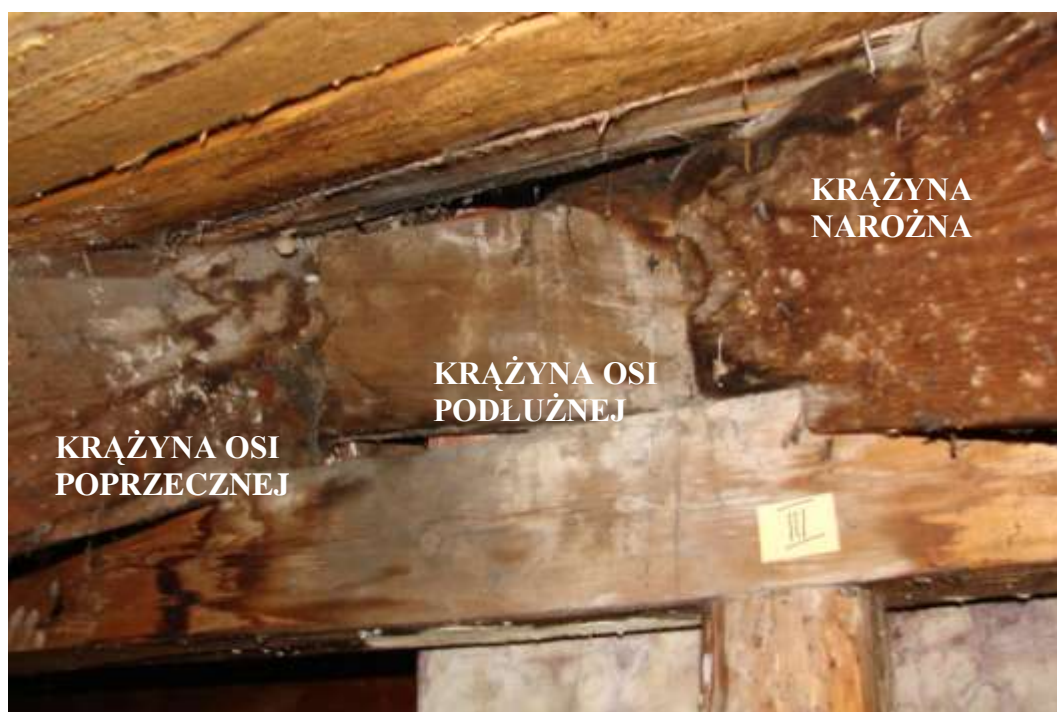
58. Bukowiec, Dom Ogrodnika, wieźba, narożnik południowo-zachodni, strefa kalenicy, fragment pokazujący połączenie na czop przelotowy skrajnej krażyny osi poprzecznej z płatwią i z krażyną osi podłużnej; z prawej strony krażyna narożna przybita do krażyny osi podłużnej i opartą na płatwi, (fot. J. Modzelewska, 2008).

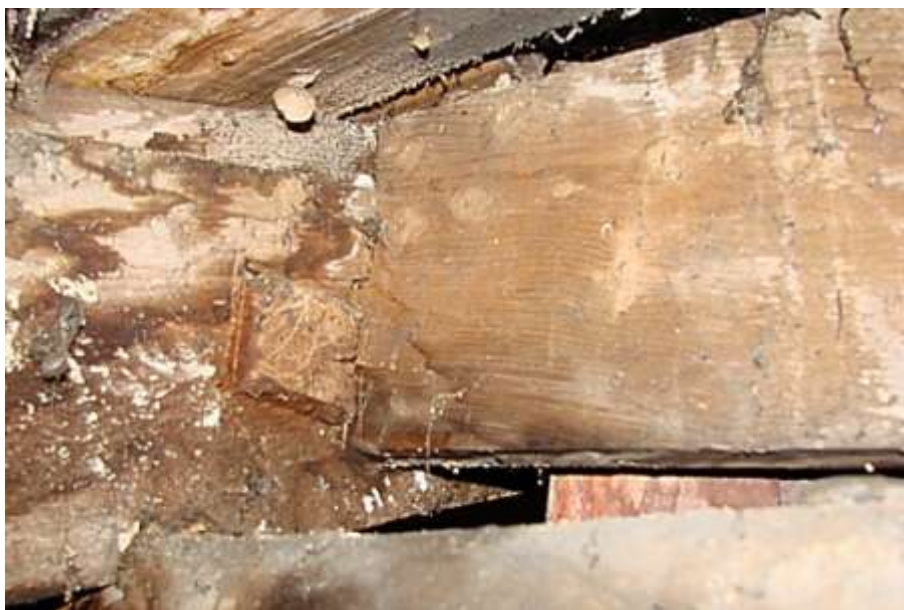
59. Bukowiec, Dom Ogrodnika, więźba, narożnik południowo-zachodni, strefa kalenicy, detal pokazujący połączenie na czop przelotowy skrajnej krążyny osi poprzecznej z płatwią i z krążyną osi podłużnej, (fot. J. Modzelewska, 2008).

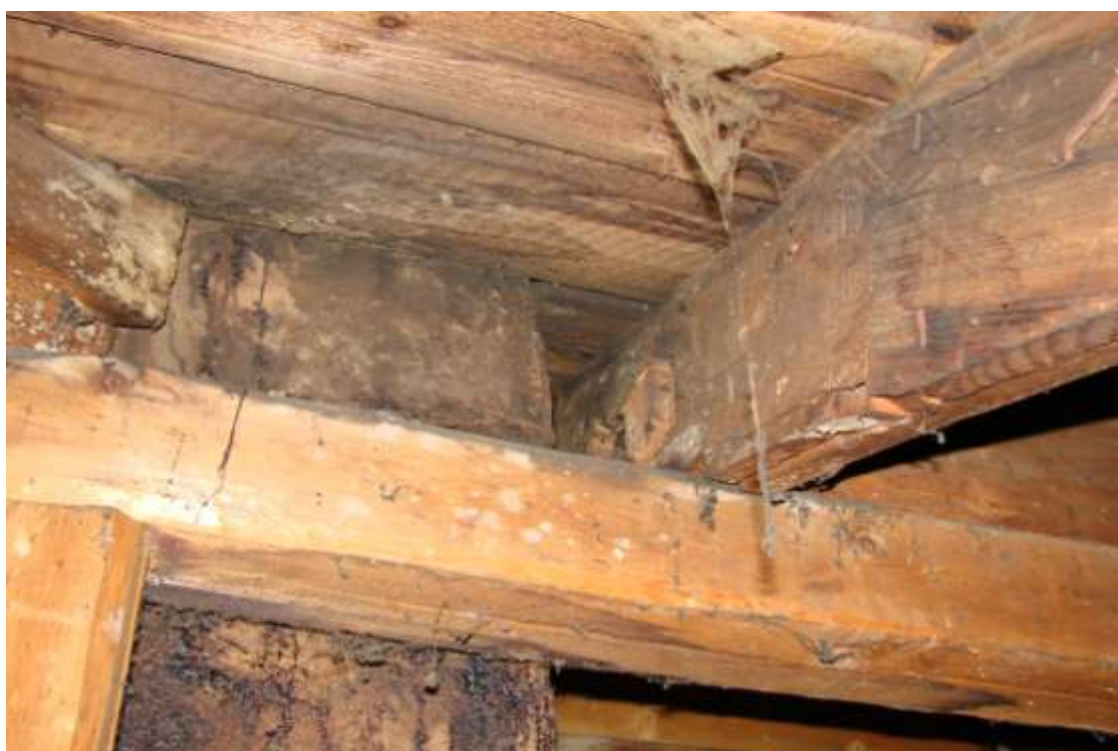
60. Bukowiec, Dom Ogrodnika, więźba, narożnik północno-zachodni, strefa kalenicy, fragment pokazujący połączenie na czop przelotowy skrajnej krążyny osi poprzecznej z płatwią; obok puste gniazdo po czopie przelotowym, (fot. J. Modzelewska, 2008).

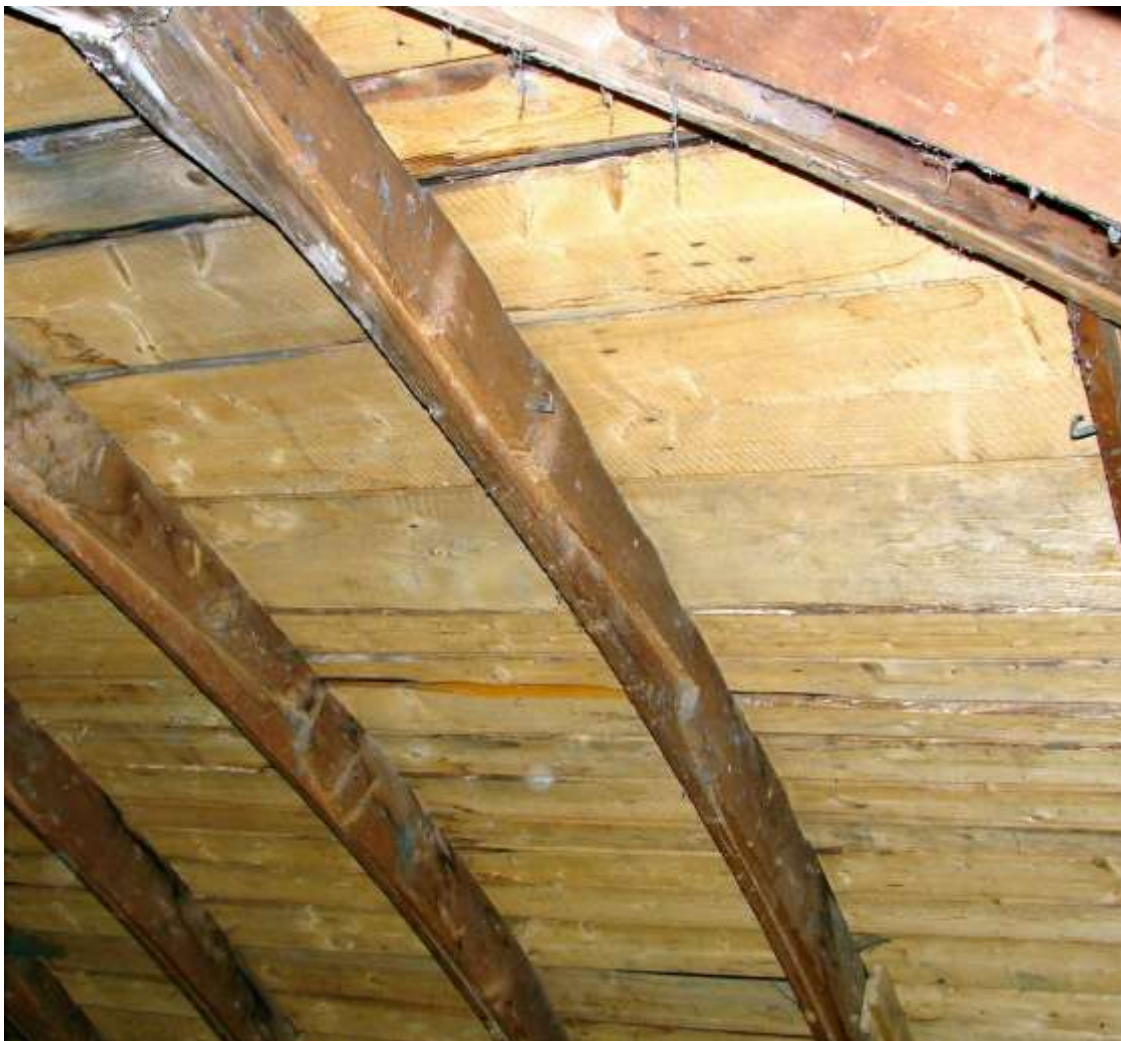
61. Bukowiec, Dom Ogrodnika, więźba, II kondygnacja, strona wschodnia, (fot. J. Modzelewska, 2007).

Fragment pokazujący zasadę budowania części krążyn w Bukowcu:

Najgorzej zawilgocone są te obszary drewna, które bezpośrednio stykają się z deskowaniem połaci dachowych, czyli deski krążyn (il. 48, 53, 61, 63). Również

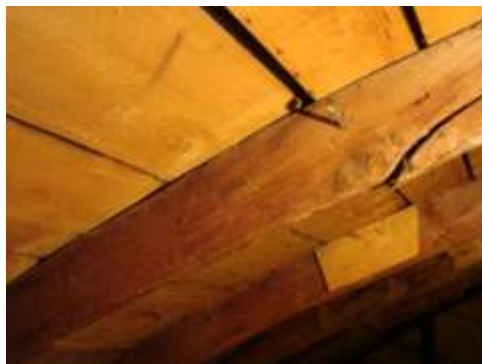
62. Bukowiec, więźba, strona wschodnia, II kondygnacja, fragment krążyny. Widoczne pęknięcie deski krążyny wzdłuż słoików drewna. (fot. J. Modzelewska, 2007).

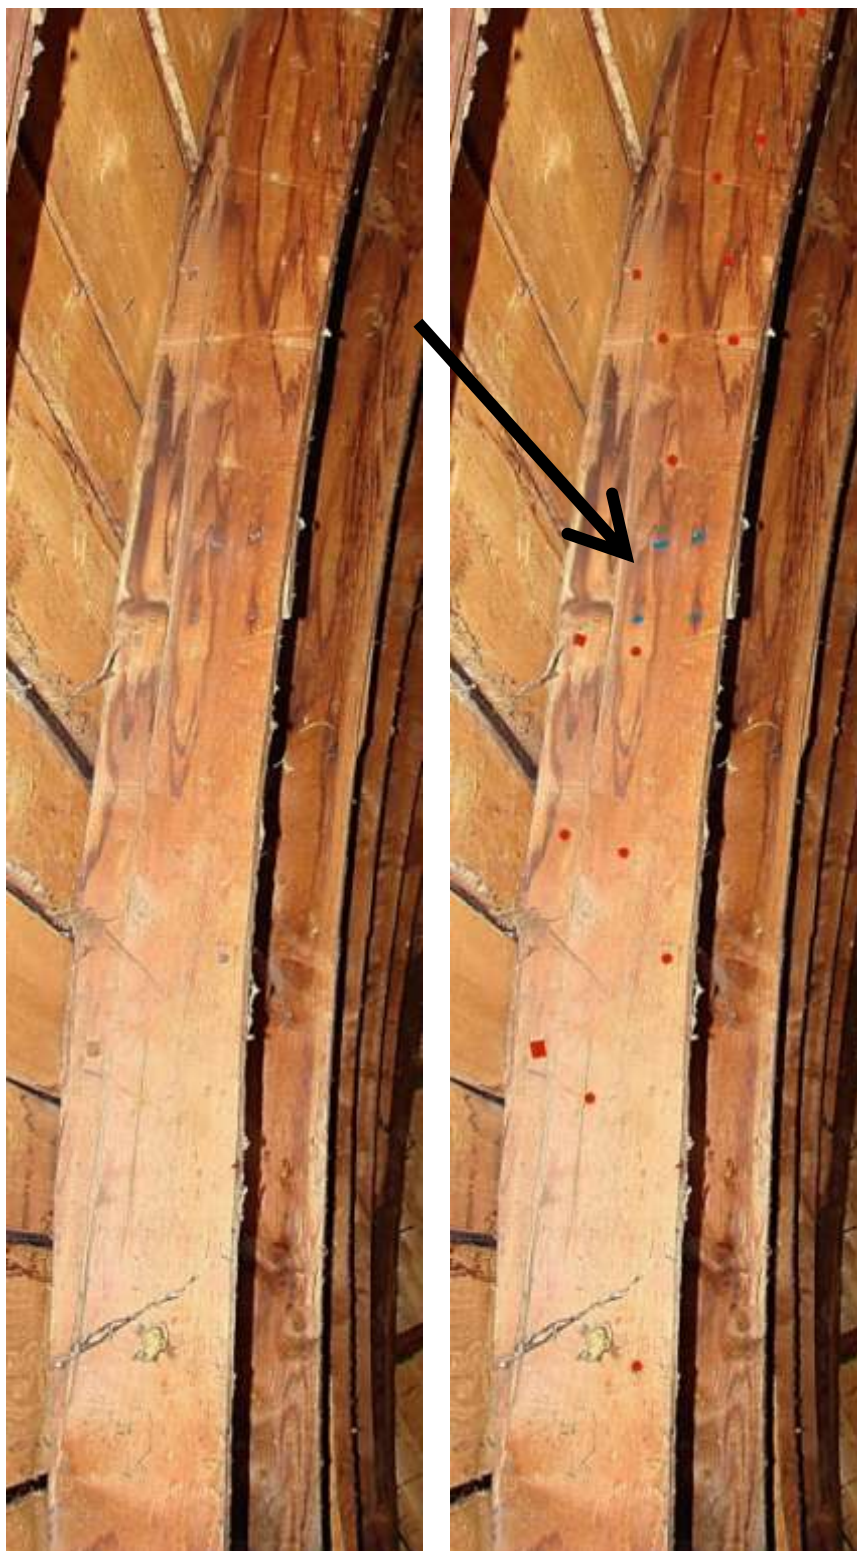
63. Bukowiec, Dom Ogrodnika, więźba, II kondygnacja, fragment zachodniej krążyny, sposób rozmieszczenia łączników budowlanych oraz ślady po narzędziu obcinającym kołki. Widoczny również sposób sztukowania krążyny – strzałka pokazuje granicę styku dwóch części desek, (J. Modzelewska, 2007).

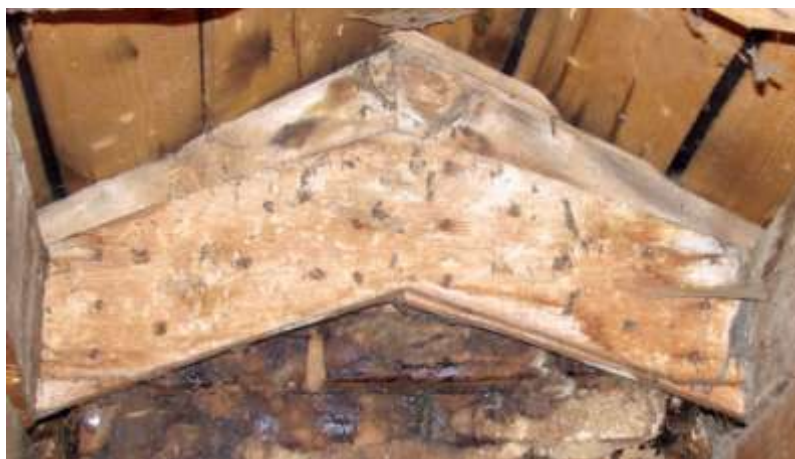
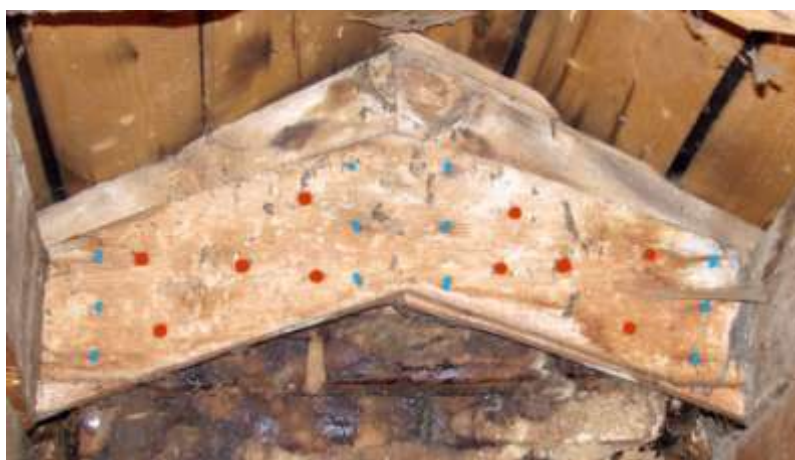
64. Bukowiec, Dom Ogrodnika, więźba, strefa kalenicy, skrajny wiązlar osi poprzecznej, widok na południową stronę węzła kalenicowego, którego połączenie na styk zakrywa przybita deska, (fot. J. Modzelewska, 2007).

Ilustracja dolna: kołki (czerwone punkty) uporządkowane w figurę „piątki”, gwoździe (niebieskie punkty).

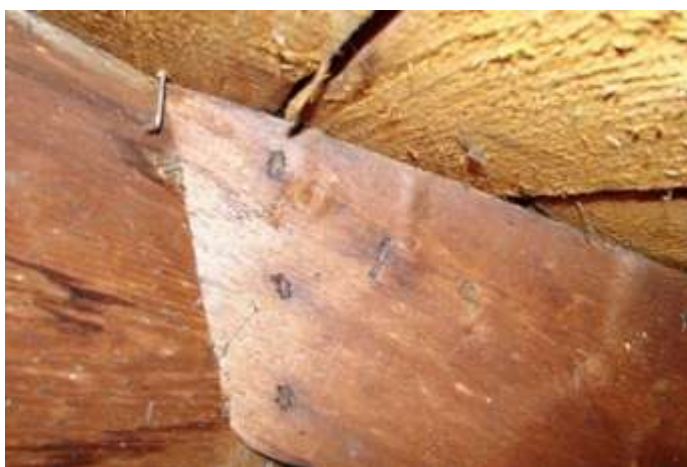
65. Bukowiec, Dom Ogrodnika, więźba, II kondygnacja, narożnik południowo-wschodni, detal pokazujący połączenie krążyny kulawkowej z krążyną narożną (fot. J. Modzelewska, 2007).

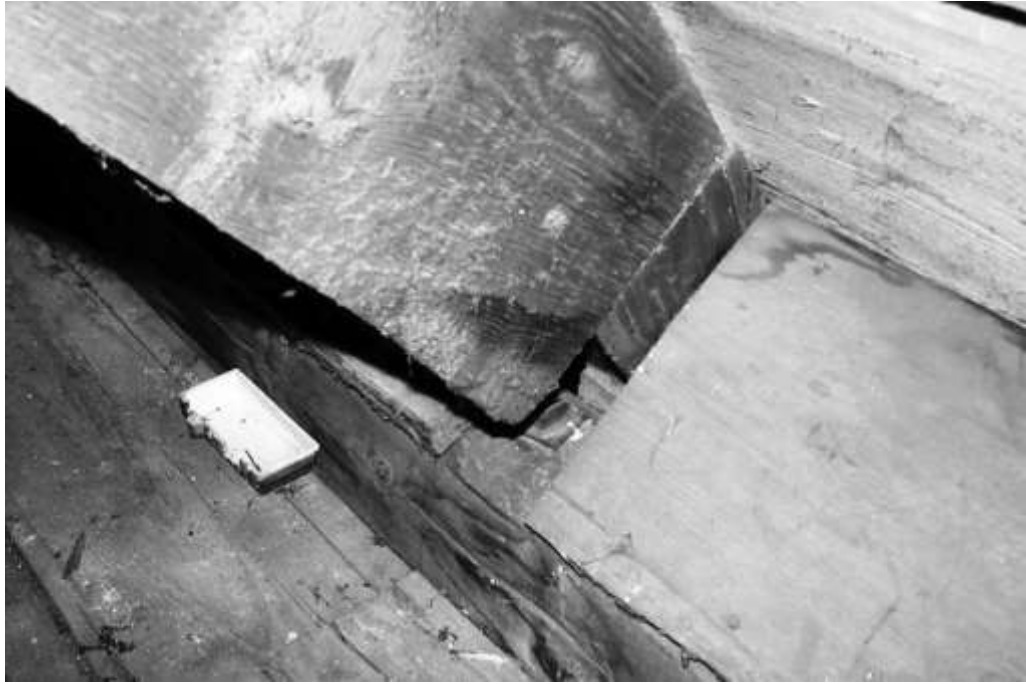
66. Bukowiec, Dom Ogrodnika, więźba, strona wschodnia, II kondygnacja poddasza. Widok skróconej krążyny i płatwi wprowadzonej w czasie przebudowy w latach 30-tych XX w., która prawdopodobnie połączona jest z belkami stropowymi za pomocą śrub, (fot. J. Modzelewska, 2008).

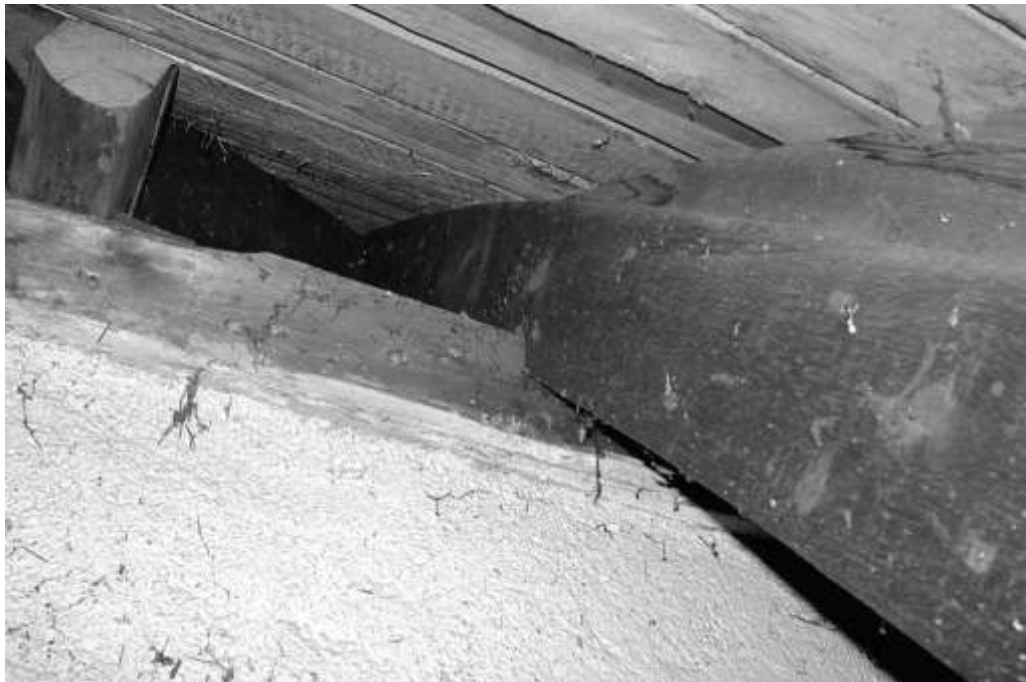
67. Bukowiec, Dom Ogrodnika, więźba, strona południowa, krążyna oparta na wrąg na belce stropowej konstrukcji mieszkania poddasza, (fot. J. Modzelewska, 2008).

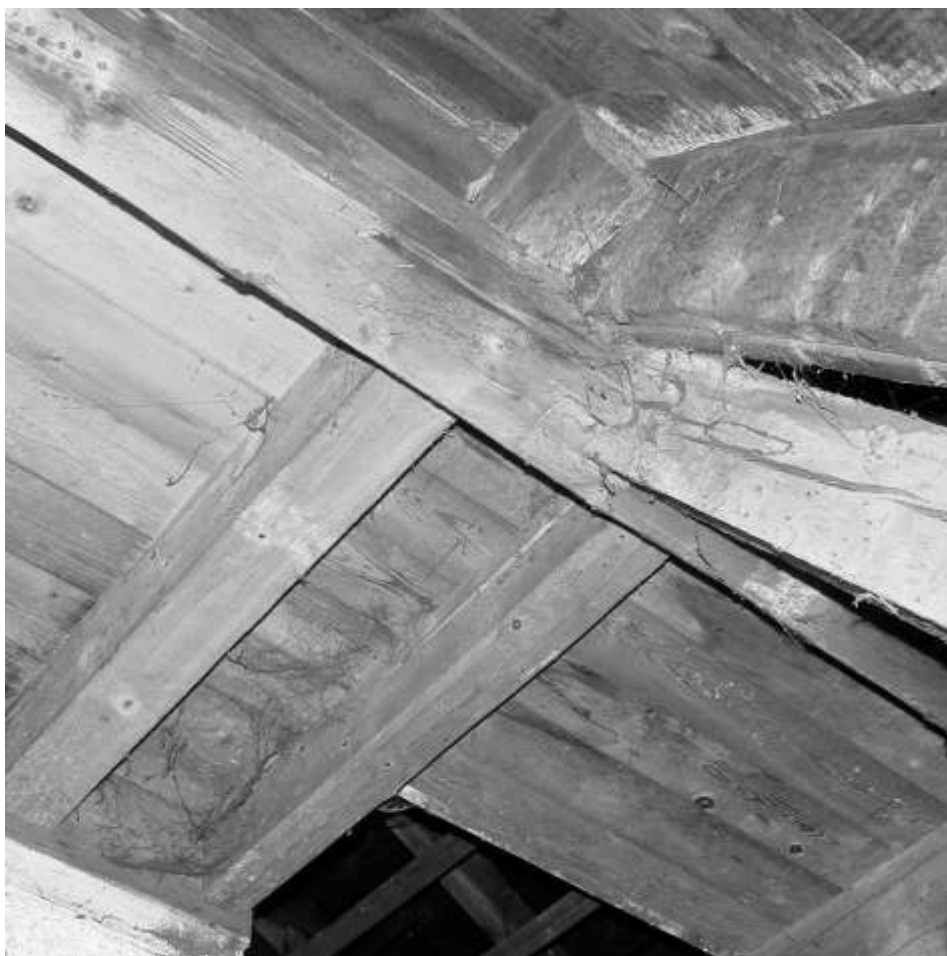
68. Bukowiec, Dom Ogrodnika, więźba, I kondygnacja, strona wschodnia, widok na belkę stropową, płatew podporowego systemu usztywniającego oraz na fragment krążyny, (fot. J. Modzelewska, 2008).

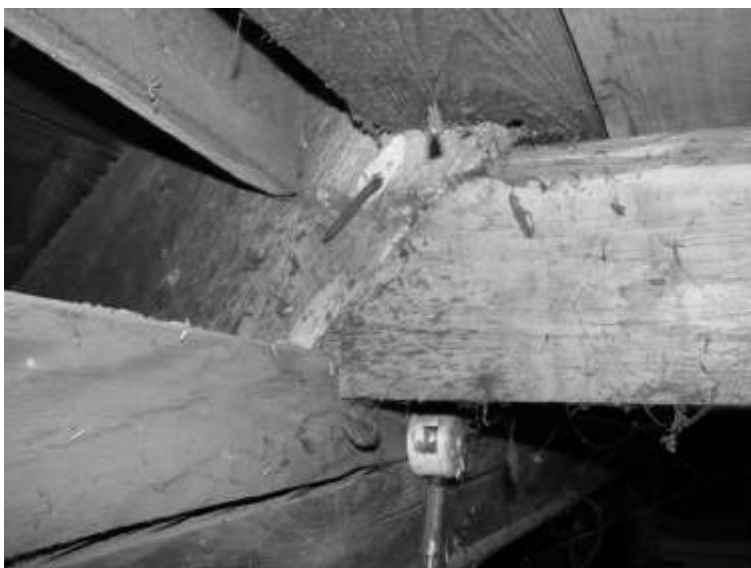
69. Bukowiec, Dom Ogrodnika, więźba, strona zachodnia, detal połączenia belki stropowej, płatwi i krążyny (detal nr 5), (fot. J. Modzelewska, 2008). Rysunek obok ilustruje sposób połączenia belki stropowej z krążyną.

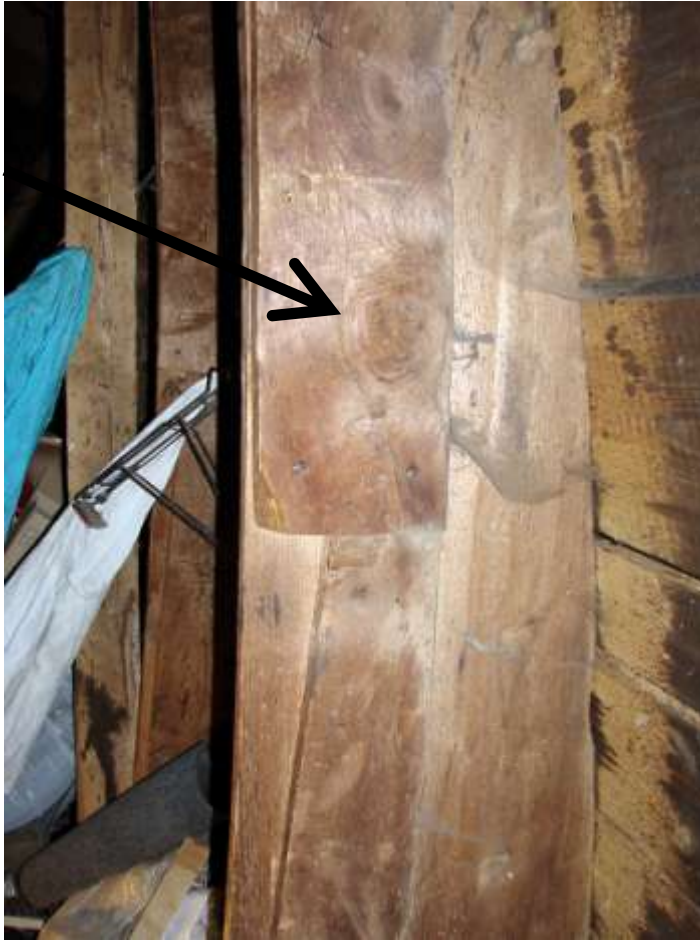
70. Bukowiec, Dom Ogrodnika, więźba, strona wschodnia, dolny fragment krążyny i przypustnicy, (fot. J. Modzelewska, 2008). Rewers krążyny pokazanej na il. 71. Widoczne pęknięcie deski wzdłuż słojów drewna.

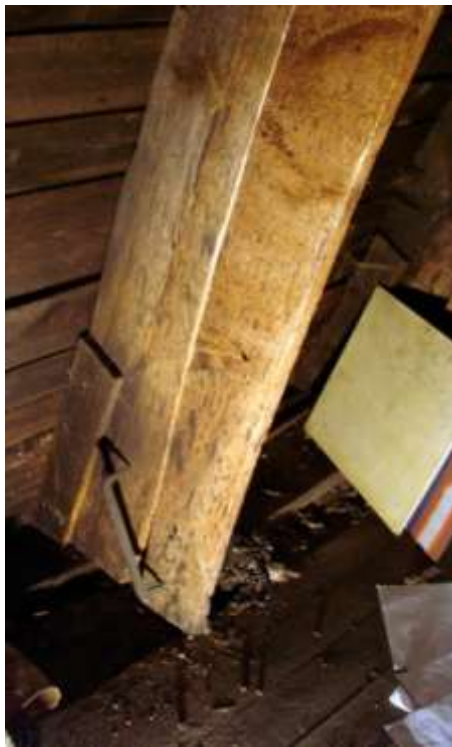
71. Bukowiec, Dom Ogrodnika, więźba, strona wschodnia, dolny fragment krążyny i przypustnicy, (fot. J. Modzelewska, 2008).

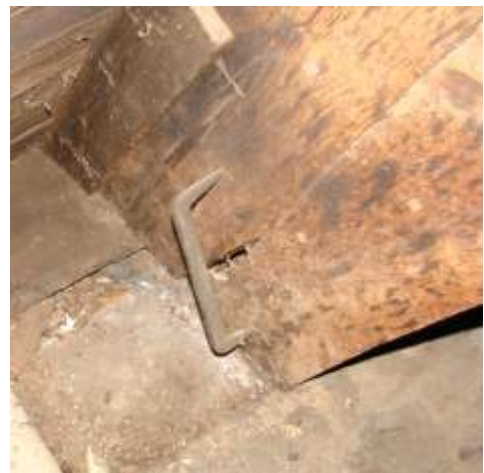
2. Bukowiec, Dom Ogrodnika, więźba, strona wschodnia, detal pokazujący oparcie krążyny na belce wiązarowej; widok od strony północnej (fot. J. Modzelewska, 2008).

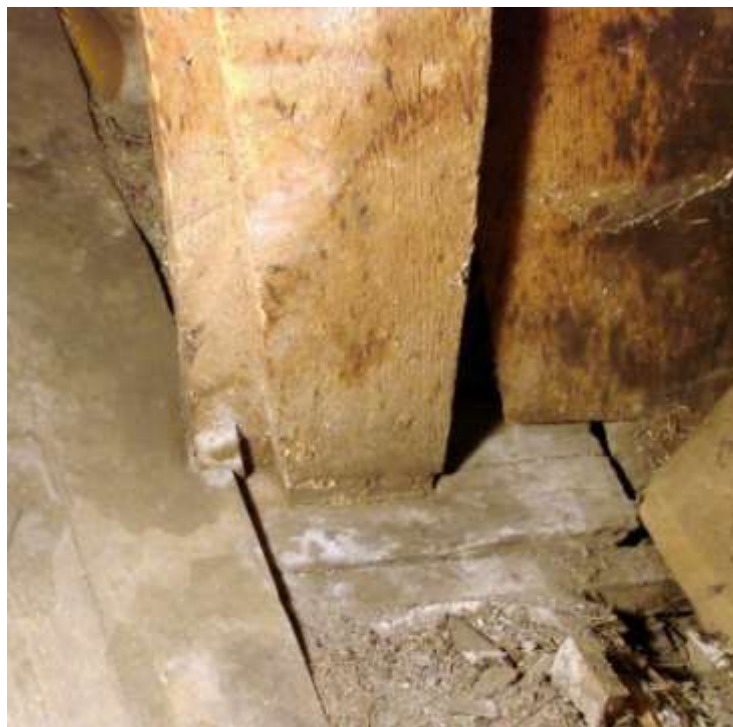
73. Bukowiec, Dom Ogrodnika, więźba, strona wschodnia, detal pokazujący zaczopowanie krążyny w belce wiązarowej; widok od strony południowej – rewers il. 72, (fot. J. Modzelewska, 2008).

Widoczne końcówki belek stropowych i kulawkowych są w bardzo złym stanie, drewno jest popękane i zawilgocone (il. 73). Nieodwracalnemu zniszczeniu uległa większa część belek kulawkowych po stronie południowej i północnej z powodu zabetonowania stropu.

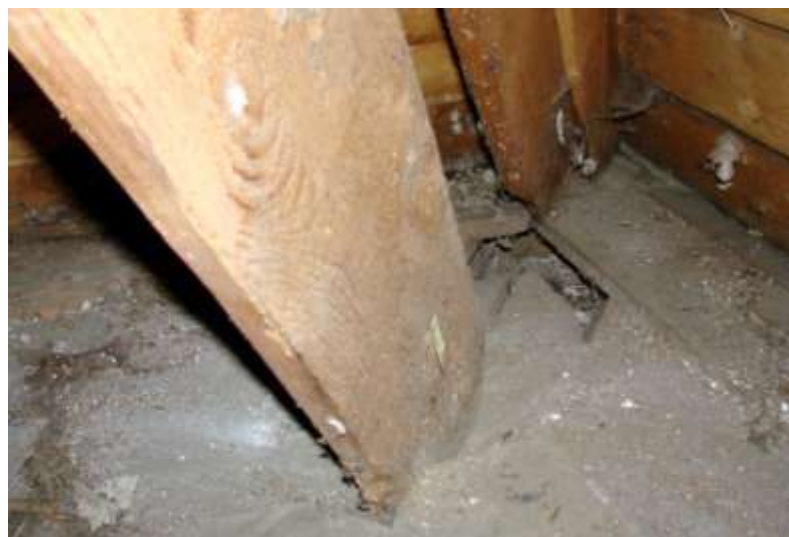
74. Bukowiec, Dom Ogrodnika, więźba, narożnik pd.-zach, detal pokazujący połączenie krążyny narożnej z belką kulawkową (fot. J. Modzelewska, 2008).
