Uniwersytet Mikołaja Kopernika  
Wydział Sztuk Pięknych  
Instytut Zabytkoznawstwa i Konserwatorstwa

Praca magisterska  
Na kierunku Ochrona Dóbr Kultury

**Więźby krążynowe i ich problematyka  
konserwatorska na przykładzie konstrukcji  
dachowej Domu Ogrodnika (1795-97) w  
założeniu pałacowo- parkowym w Bukowcu**

Toruń 2010

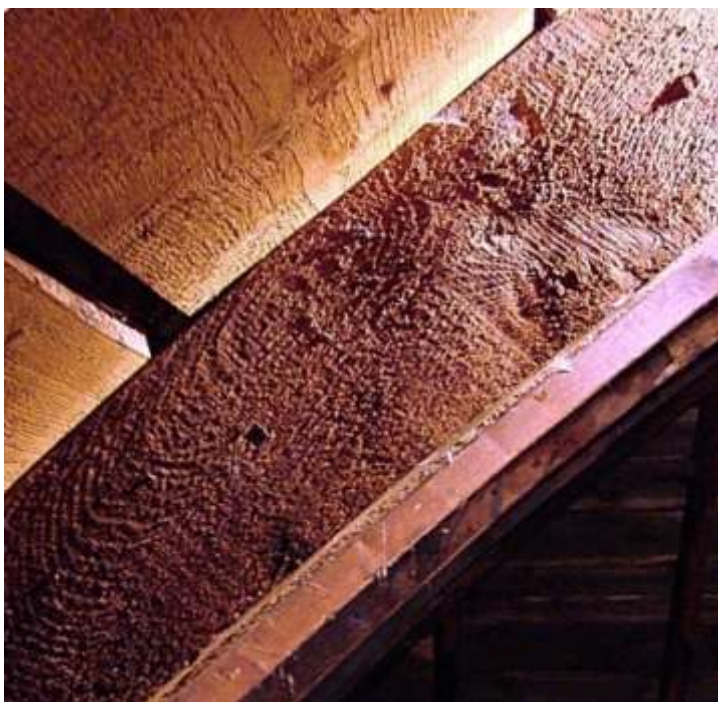
75. Bukowiec, Dom Ogrodnika, więźba, II kondygnacja, strona zachodnia, widoczne ślady obróbki bali krążyn piłą mechaniczną (fot. J. Modzelewska, 2008).

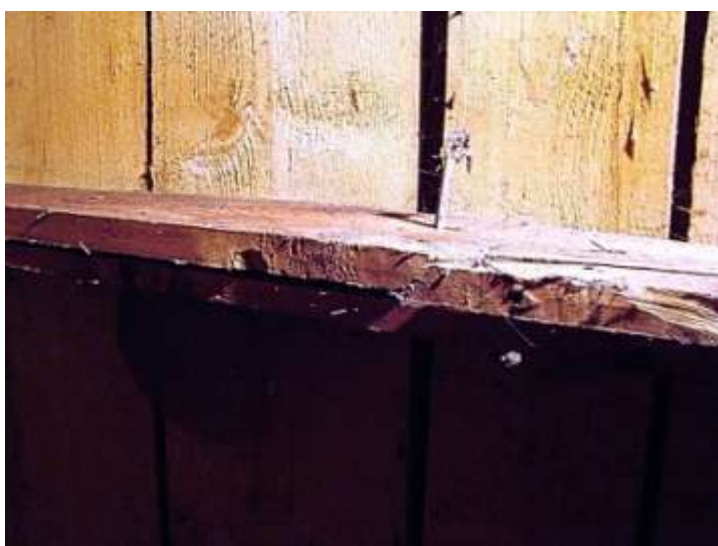
76. Bukowiec, Dom Ogrodnika, strona południowa, dolna strefa krążyny (fot. J. Modzelewska, 2008).

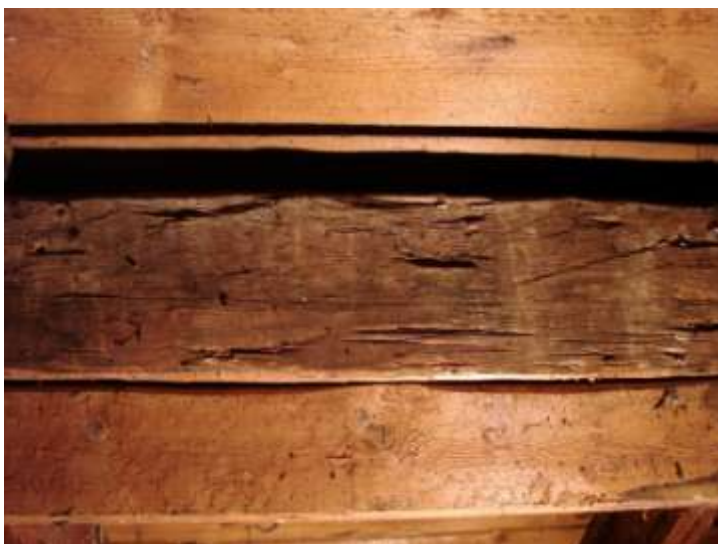
77. Bukowiec, Dom Ogrodnika, więźba, II kondygnacja, zachodnia płatew kalenicowa, widoczne ślady obróbki toporem (fot. J. Modzelewska, 2008).
