Ochrona Zabytków 65/3-4 (258-259), 5-25

# Drewniany kościół pw. Świętych Apostołów Szymona i Judy Tadeusza w Kosieczynie – badania i prace konserwatorskie jednej z najstarszych drewnianych świątyń w Polsce

**Barbara Bielinis-Kopeć**

Wojewódzki Urząd Ochrony Zabytków w Zielonej Górze

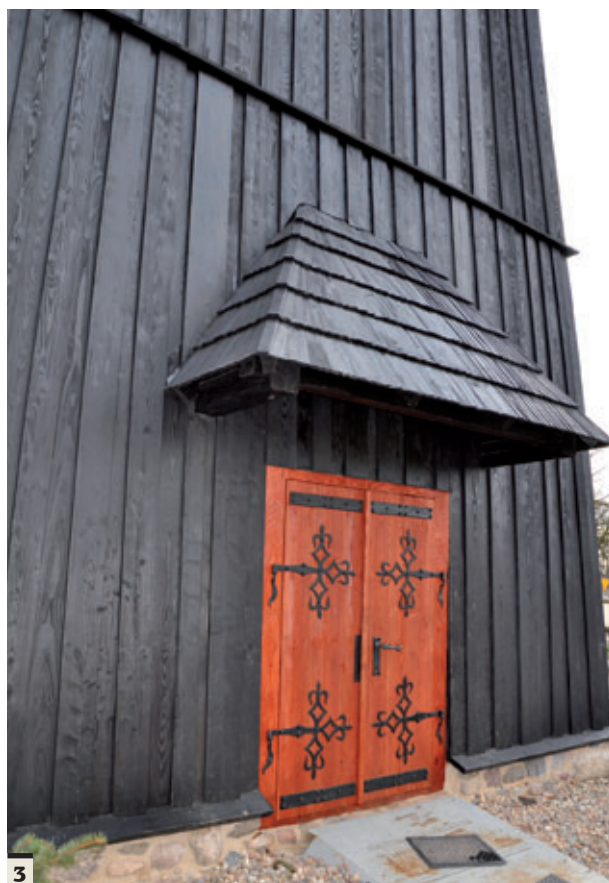
3

Do wnętrza kościoła prowadzą wrota, wykonane na wzór dawnych – w przyziemiu wieży od strony zachodniej (il. 3) oraz w ścianie południowej nawy. Dodatkowe wejście wiedzie przez zakrystię od strony wschodniej.

3. Wejście do kościoła poprzez kruchnę podwieżową od strony zachodniej. Fot. B. Bielinis-Kopeć

3. Entrance to church through the subtower porch from the western side. Photo B. Bielinis-Kopeć

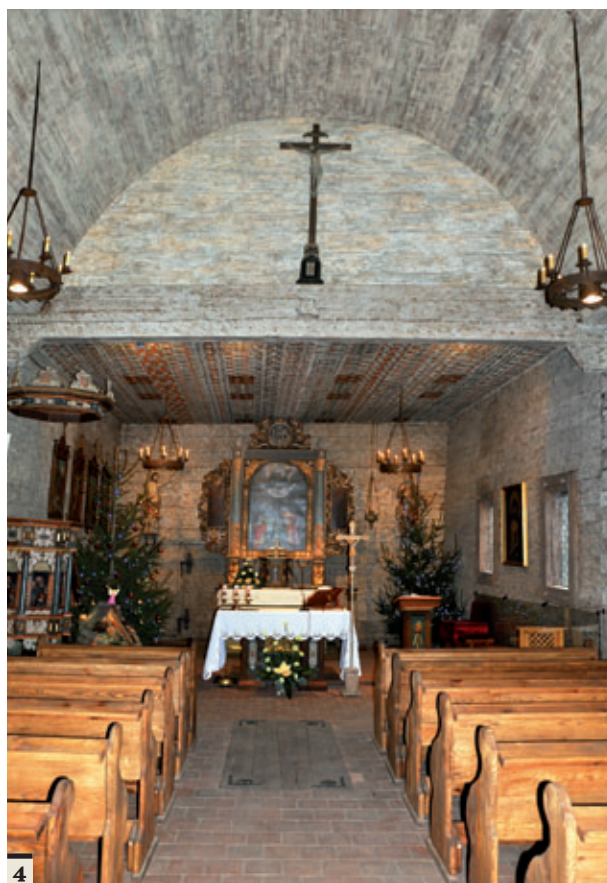
4

4. Widok prezbiterium po obniżeniu posadzki, przywróceniu okien w pierwotnych miejscach, odtworzeniu stropu oraz konserwacji i scaleniu kolorystycznym ścian i stropu. Fot. B. Bielinis-Kopeć

4. View of chancel with lowered floor, restated windows in original spots, recreated ceiling and colour unification of walls and ceiling. Photo B. Bielinis-Kopeć

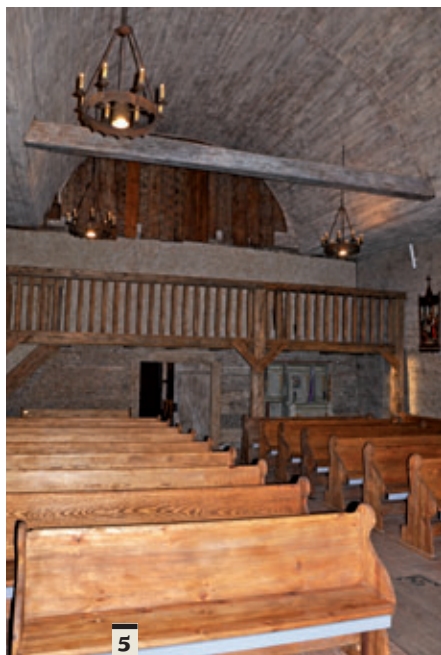
i pobiał, scalona kolorystycznie z deskowaniem kolebki. Strop nad prezbiterium zdobi dekoracja patronowa, nawiązująca stylistycznie do późnogotyckich stropów z końca XV i początku XVI wieku. Na ścianie zachodniej nawy zachowano i wyeksponowano glinianą polepę, która pokrywała wnętrze. Powyżej na ścianie tarczowej wyeksponowano pochodzące z dawnych stropów deski z resztkami polichromii (il. 5).

**5.** Ściana zachodnia z wyeksponowaną polepą glinianą i deskami z dawnego stropu. Fot. B. Bielinis-Kopeć

**5.** Western wall with exposed clay pugging and boards from original ceiling. Photo B. Bielinis-Kopeć

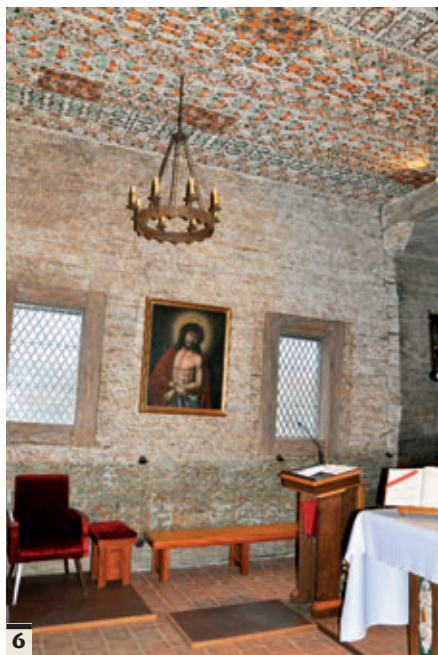
**6.** Okna w południowej ścianie prezbiterium, widok od wnętrza. Fot. B. Bielinis-Kopeć

**6.** Windows in southern wall of chancel, view from interior. Photo B. Bielinis-Kopeć

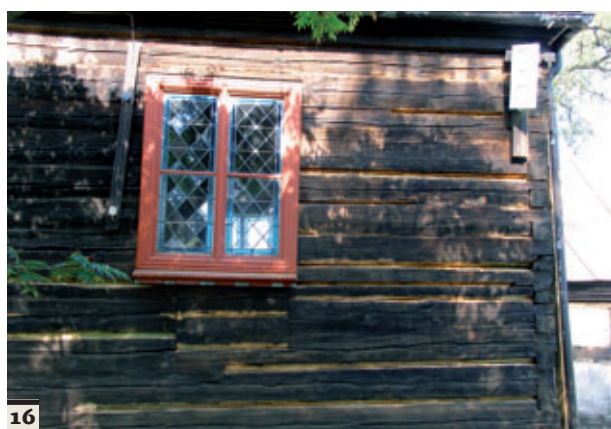
16

**16.** Widok południowo-zachodniego węgła nawy po usunięciu szalunku w 2006 r. Fot. B. Bielinis-Kopeć

Być może również wówczas zmieniono rozmieszczenie i wielkość otworów okiennych i drzwiowych. Dawny układ okien, które występowały tylko po południowej stronie nawy i prezbiterium oraz drzwi w ścianie południowej nawy uwiidocznily się w 2006 roku po zdjęciu szalunku osłaniającego od lat 60. XX wieku ściany wieńcowej konstrukcji kościoła<sup>34</sup> (il. 24). Uwagę zwrócił też lekko ukośny układ belek tworzących wieńcową konstrukcję nawy i prezbiterium oraz fakt, że wtórne okna wypoziomowano w stosunku do terenu, a nie w stosunku do konstrukcji ścian.

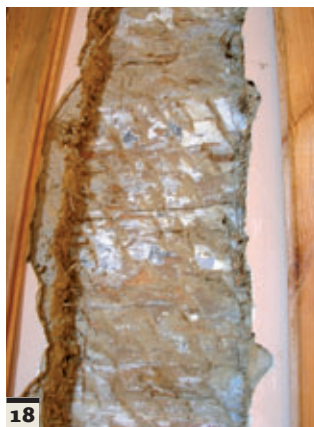
warstwa oryginalnych średniowiecznych polichromii, nałożonych na białą ciekłą warstwę zawierającą kredę i klej. Polichromie te pokryto w okresie późniejszym warstwą gliny, niszcząc w znacznym stopniu warstwę malarską poprzez wykonanie nasieków na belkach ostrym narzędziem, co miało poprawić przyczepność glinianej polepy. Warstwę gliny wyrównano ciekłą warstwą zaprawy wapienno-piaskowej i pokryto wapienną pobiałą oraz kilkoma warstwami farb klejowych<sup>21</sup> (il. 17-19).

**17.** Exposed log on fragment of southern wall of chancel with relics of paint layer, condition in 2007. Photo B. Bielinis-Kopeć

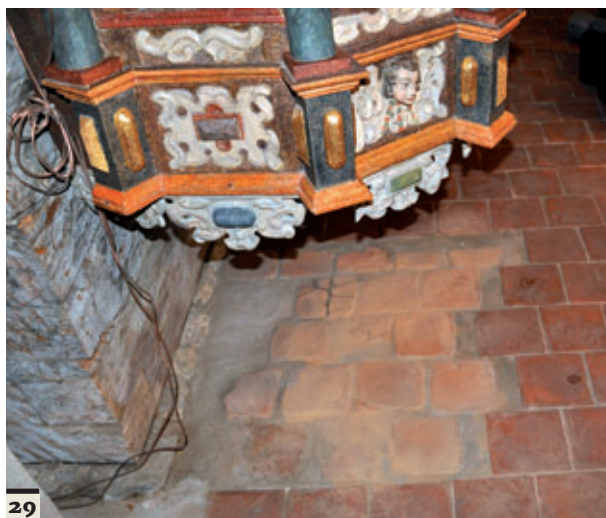
29

W latach 2009-2011 wznowiono prace w zakresie konstrukcji budowli oraz podjęto prace konserwatorskie, którym towarzyszyły badania konserwatorskie. W trakcie tych prac, w 2009 roku, częściowo przymurowano kamienne fundamenty i odtworzono belki podwalinowe, likwidując wtórne ceglane podmurówki<sup>42</sup> (il. 28). Jednocześnie usunięto opaski betonowe po zewnętrznej stronie świątyni. Wówczas też dokonano wymiany posadzki w nawie i prezbiterium, przywracając jej pierwotny poziom. Nową posadzkę wykonano z płytek ceramicznych o wymiarach 20 × 20 cm i grubości 4 cm, ułożonych na piaskowej podsypce, w pasach równoległych do wschodniej ściany prezbiterium, na podstawie odnalezionego wzoru oryginalnej posadzki, której fragmenty wyeksponowano w sposób czytelny w nowej posadzce w północnej części prezbiterium (il. 29). Podobnie wyeksponowano odkrytą
